Förslag till åtgärder i Helge ås gamla åfåra

Examensarbete (30 hp) i ekologi vid limnologiska avdelningen, ekologiska institutionen, Lunds universitet, på uppdrag av Kristianstads kommun.

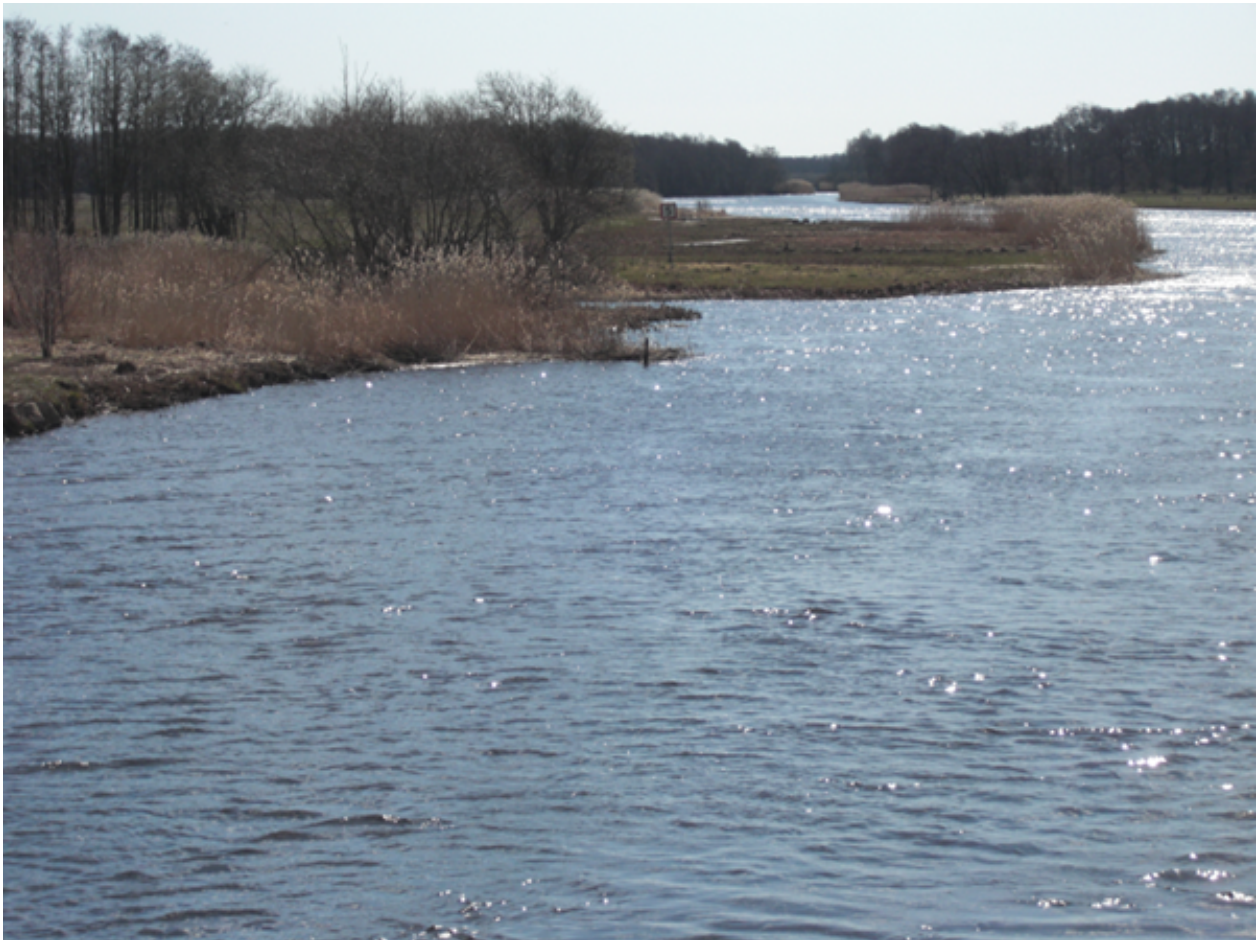
Figur 4. Graftens inlopp sett från Helge å uppströms inloppet 2010-04-16. Inloppet är mycket igenvuxet och vattnet trycks in vinkelrätt från Helge å snarare än att det rinner in i åns strömningsriktning. Foto: Olof Jönsson.

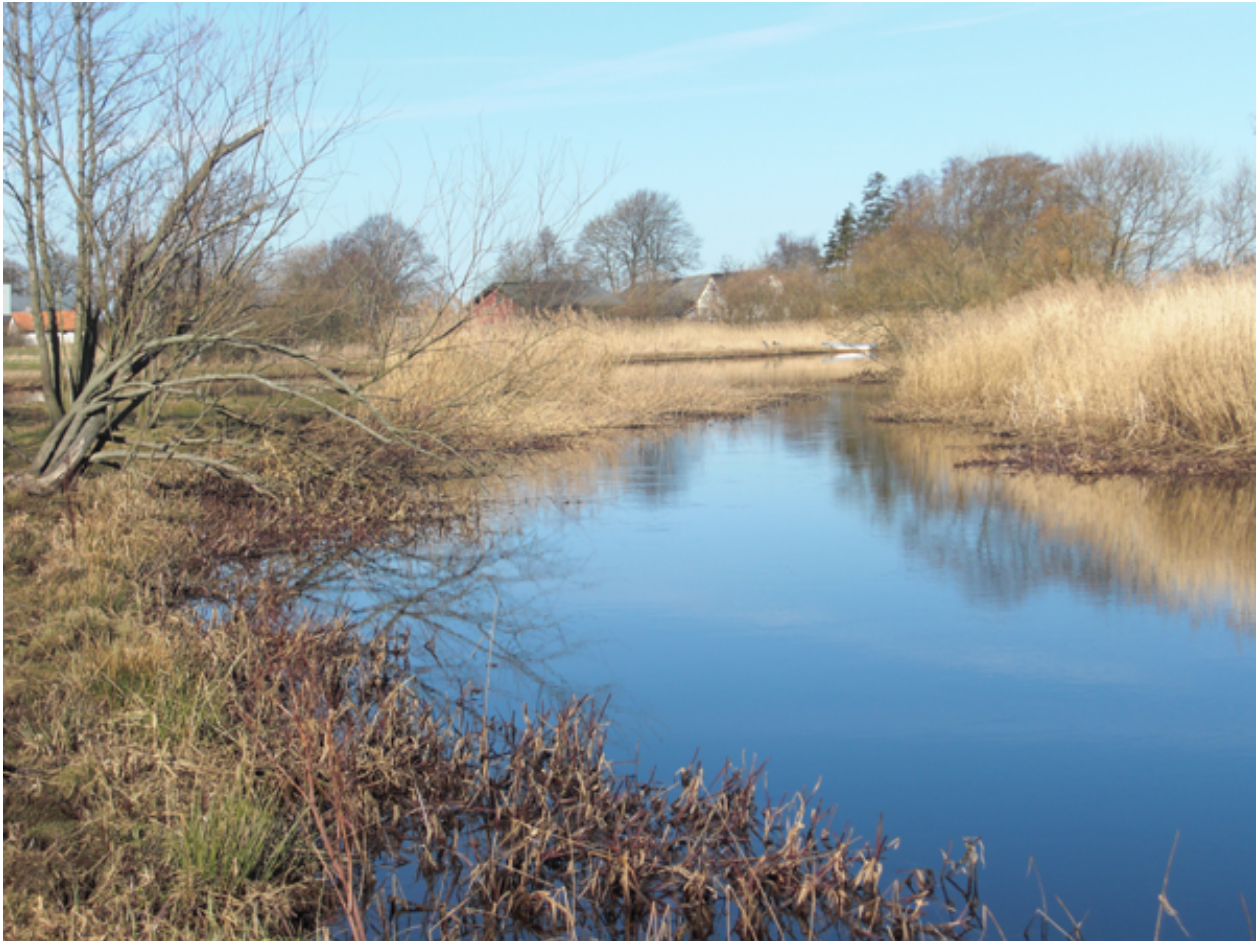
Figur 5. Graftens inlopp sett inifrån Graften 2010-04-15. Endast en drygt 2 m bred, öppen kanal återstår av inloppet i Helge ås gamla åfåra från Helge å. Resten är igenvuxet. Foto: Olof Jönsson.

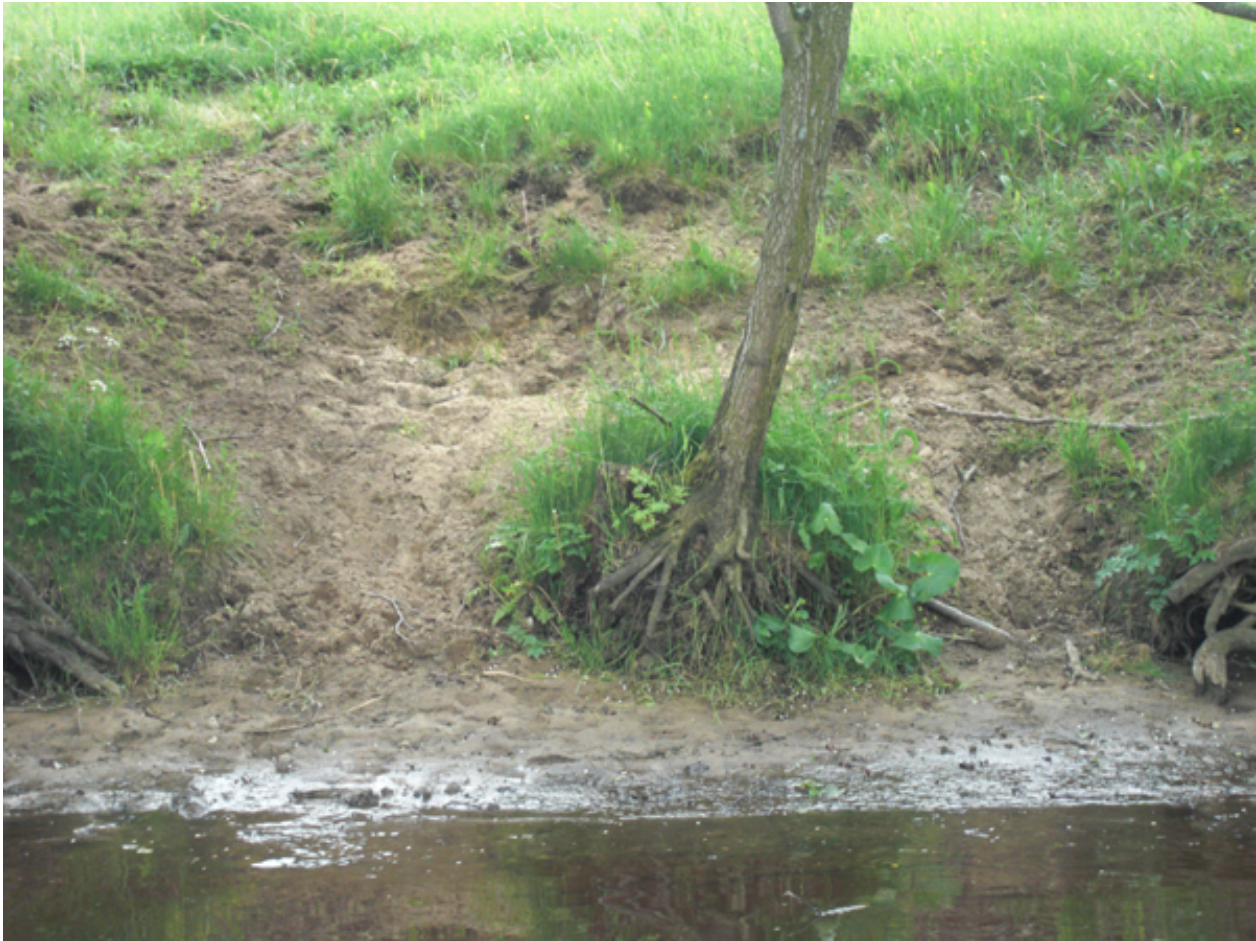
Kor betar längs sydsidan av första halvan av Graften. När de går ner för att dricka trampar de upp den sandiga marken och den eroderade sanden hamnar nere i vattendraget vilket grundar upp ån (Figur 6).

Figur 6. Eroderad strand orsakad av tramp från kor vid Graften 2010-06-13. Foto: Olof Jönsson.

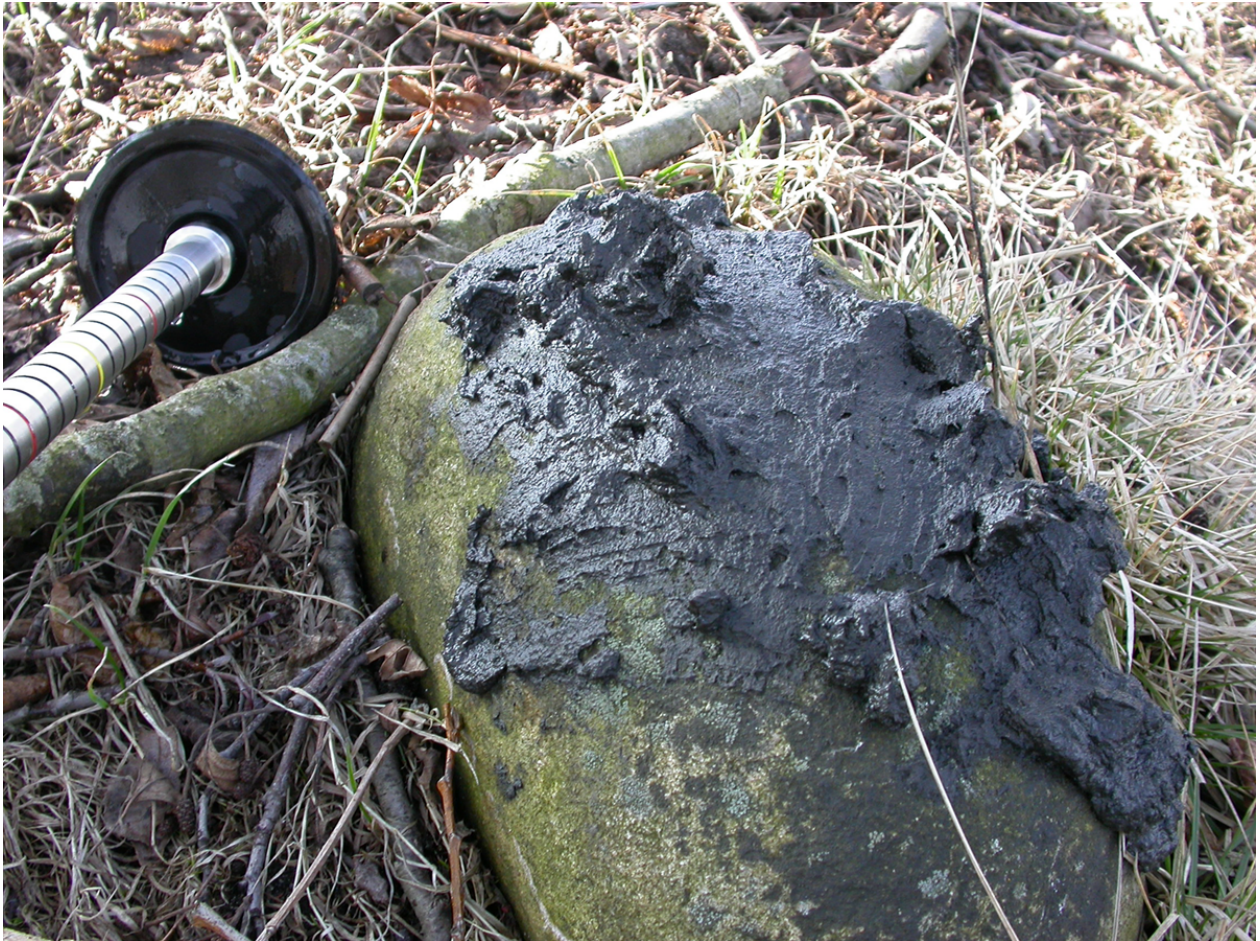
Vid flera tillfällen var jag ute och gick i ån iförd vadarbyxor. Bottnen var mycket mjuk och bestod till stor del av svart, finpartikulärt sediment (Figur 7). På ett ställe uppmättes sedimentbottens tjocklek till över 70 cm. Bara på ett par platser där åfåran var smalare och strömningshastigheten högre bestod bottnen av blottad sand.

Figur 7. Upptaget bottenstruktat ur början av Graften 2010-03-30. Substratet återfanns på de flesta platser som undersöktes i Härnestsadsgraftern och bestod av mycket finpartikulärt material. Foto: Olof Jönsson.

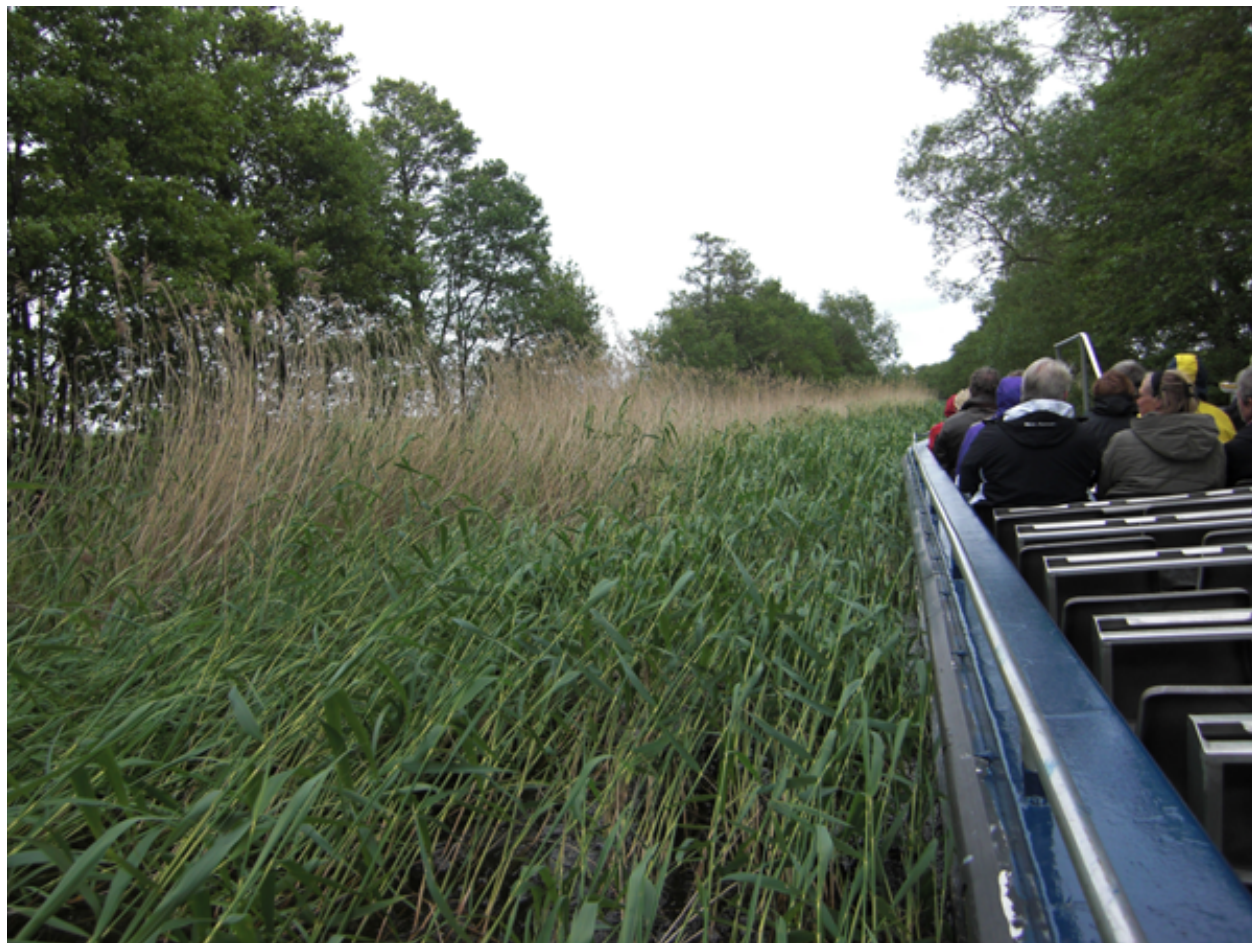
Figur 8. Flodbåten i Graften 2010-06-13. Vass täcker mer än halva Graften på dess norra sida och för att inte bottenstöta med båten på sydsidan måste båten köra delvis inne i vassen och trycka densamma åt sidan för att kunna ta sig igenom vattendraget. Foto: Olof Jönsson

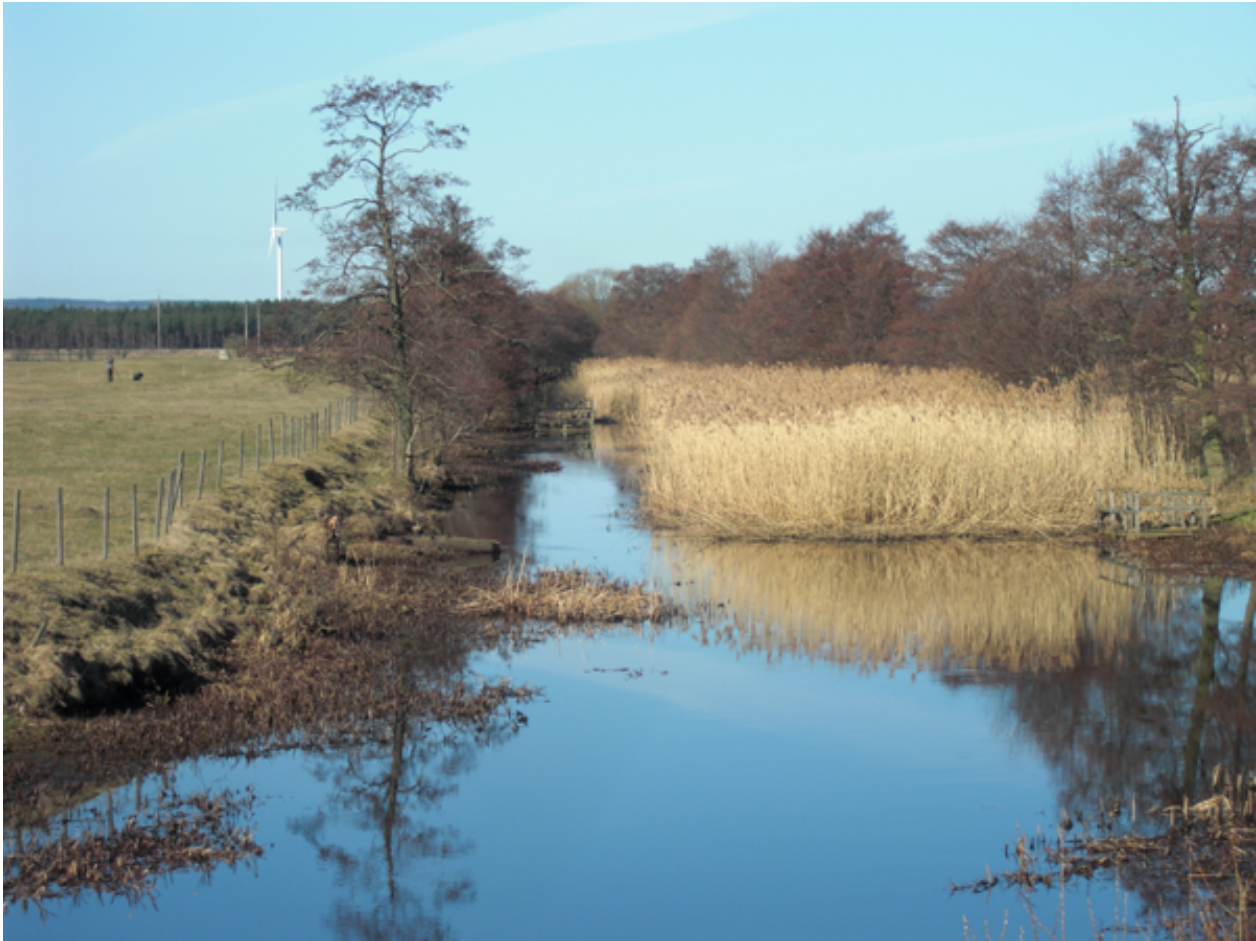
Figur 9. Centrala delarna av Graften 2010-04-15. På sydsidan skuggar träd vattendraget vilket förhindrar igenväxning och på norrsidan, där solen strålar in mer, växer gott om vass. Foto: Olof Jönsson.

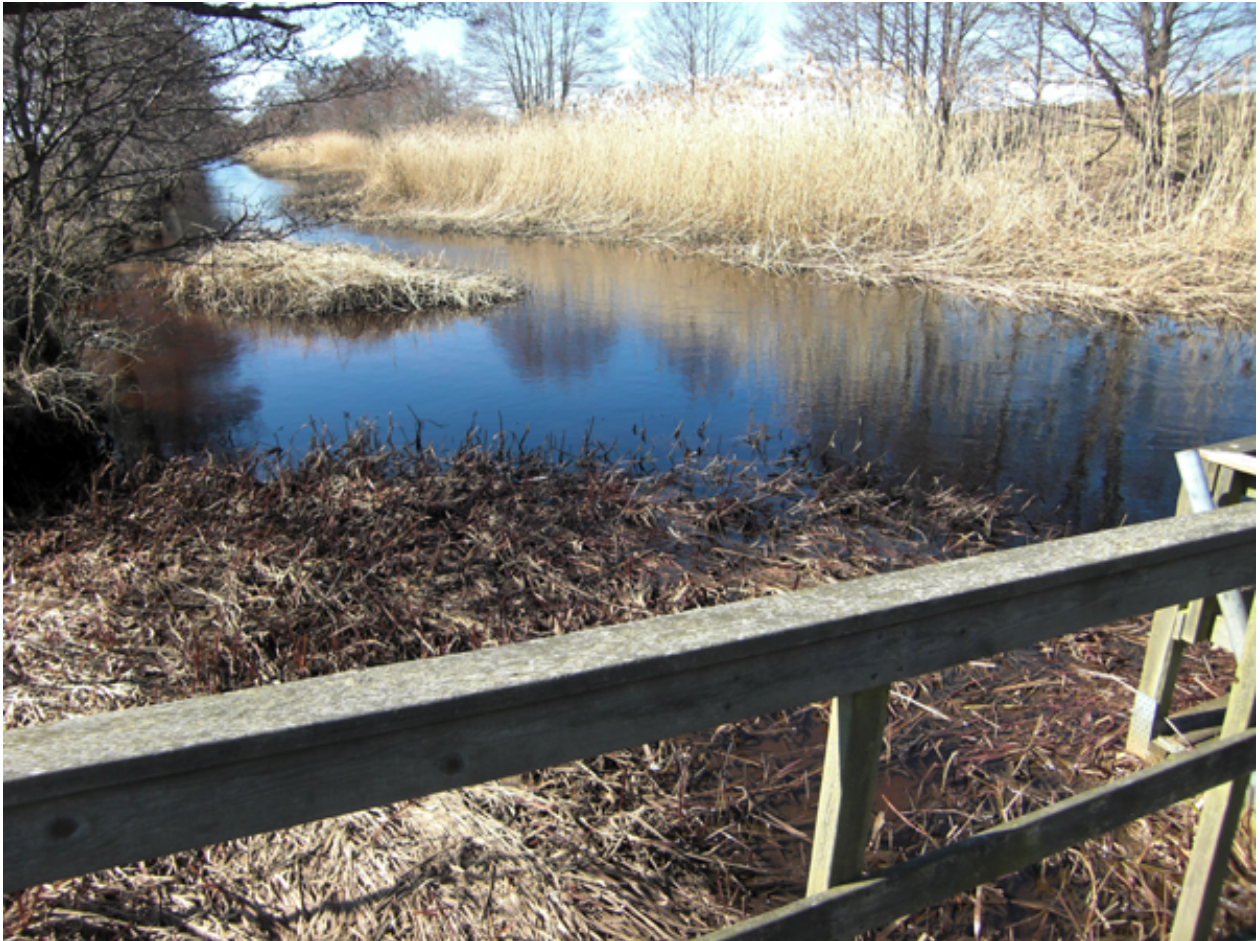
Förutom vass finns bara ett egentligt strömningshinder i Graften. Ungefär mitt på Graften, jämte fågeltornet på Pulkens naturreservat, ligger en flytande båtbygga kallad Pulkenbyggan. Byggan sticker ut ungefär till mitten av vattendraget och p.g.a. sedimentering intill den samt växter som fått fäste uppströms byggan, utgör den nu ett av de största strömningshindren i Graften (Figur 10).

Figur 10. Pulkenbryggan och Graften uppströms bryggan 2010-04-15. Ansamlingar av sediment uppströms bryggan har gjort att vattendraget grundat igen totalt där och att växter fått fäste. Foto: Olof Jönsson.

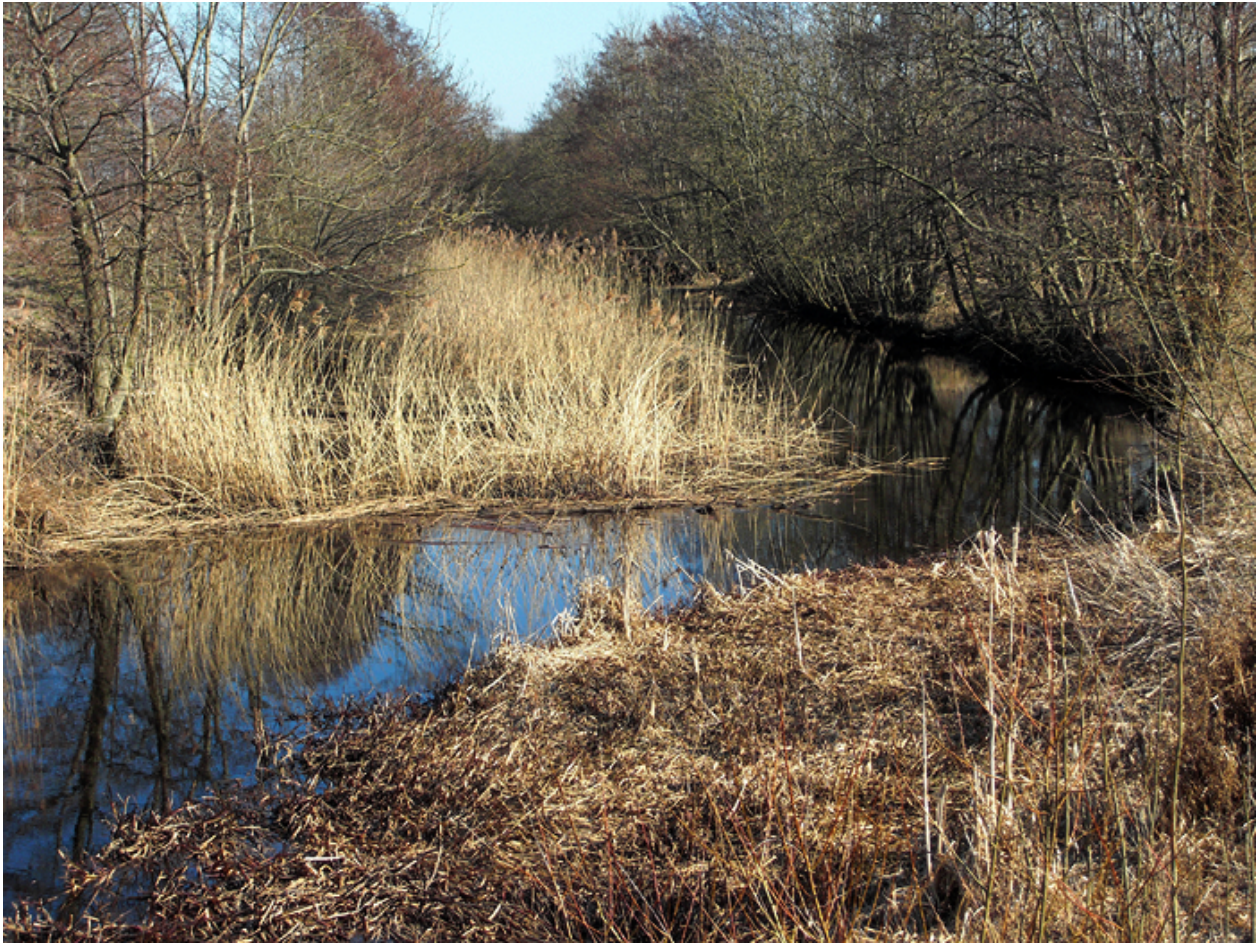
Nedströms Pulkenbryggan rinner Graften under en bilväg och efterbilvägen svänger Graften först åt ena hållet och därefter åt andra hållet. I innerkurvorna av båda svängarna har växter etablerat sig (Figur 11).

Figur 11. Härnestsadsgraften nedströms bron vid Pulken. Vegetation har fått fäste i båda innerkurvorna av vattendraget som finns här. Där är ljust och sker en naturlig deposition av partiklar vilket skapar en gynnsam plats för vass att etablera sig. Störst påverkan på vattendraget har den vassrugge som har vuxit upp på norrsidan av vattendraget, till vänster i bild.

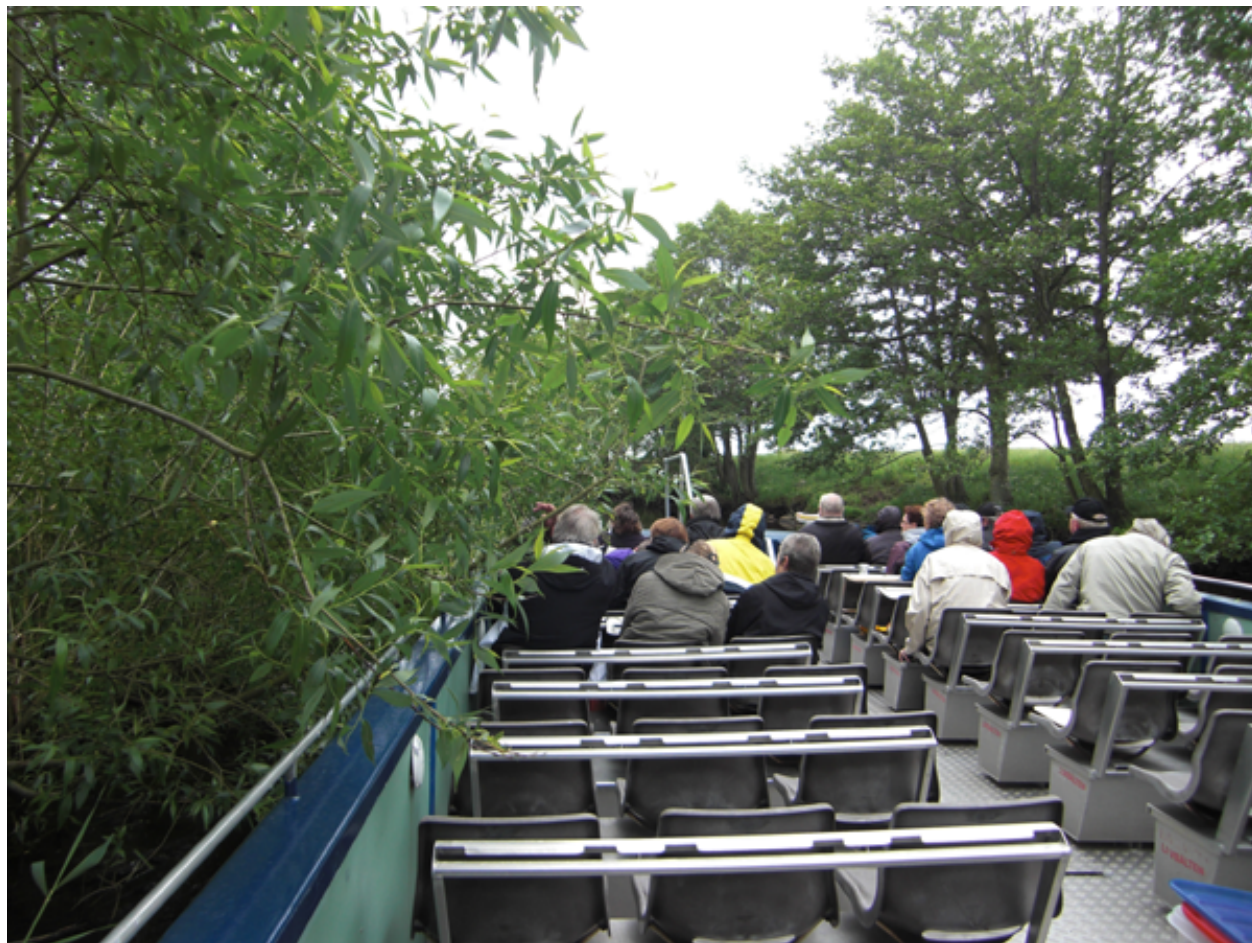
Förutom vass sticker en del al, men framför allt vide ut en bit i vattendraget vilket stör möjligheterna att ta sig fram med båt (Figur 12 och Figur 15).

Figur 12. Flodbåten i Graften 2010-06-13. Vide och al sticker ut så långt att passagerare på båten får ducka och parera grenar med händerna då båten inte längre har möjlighet att välja bana i den uppgrundade åfåran. Foto: Olof Jönsson

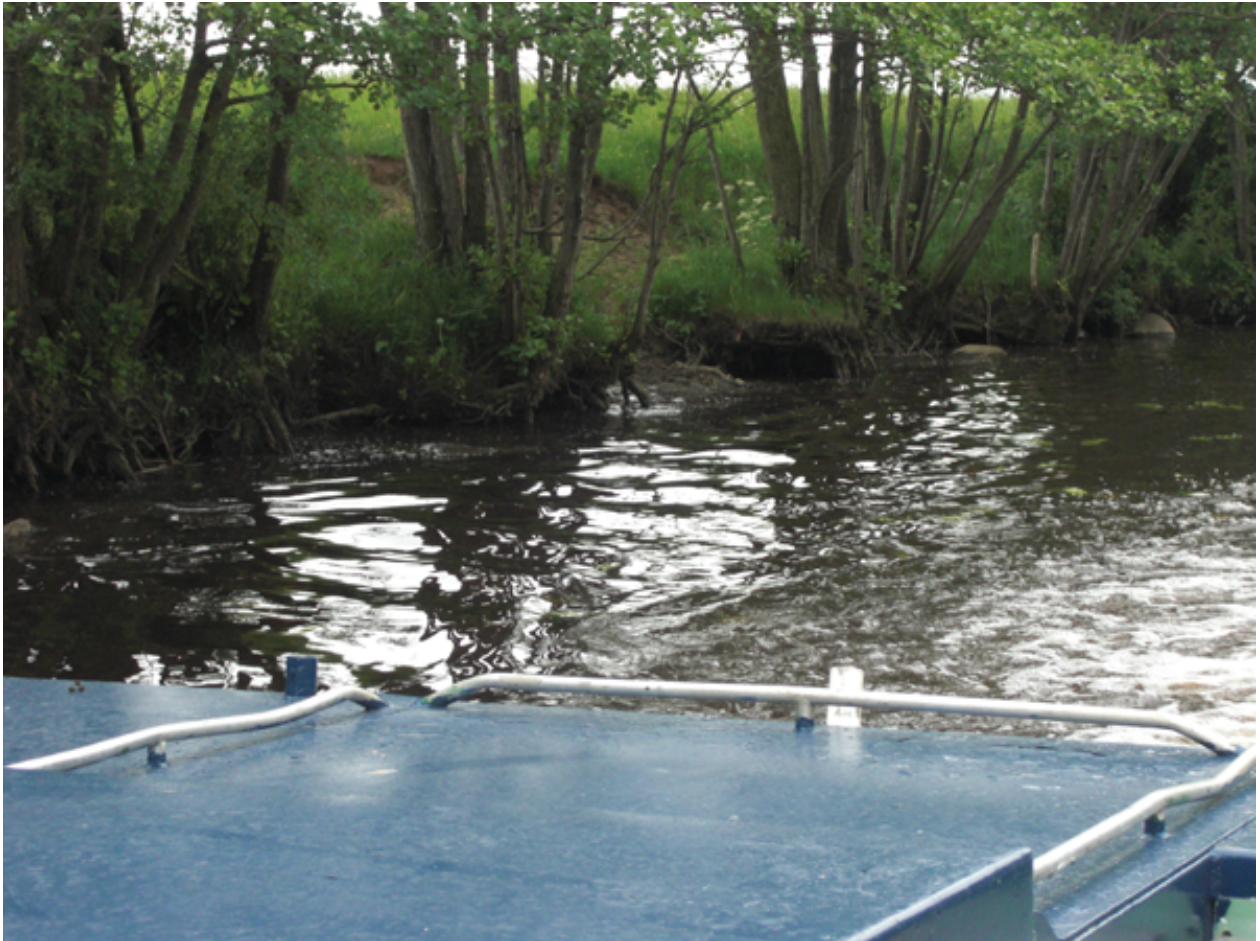
Figur 13. Eroderad strand i Graften 2010-06-13. Även på de platser där det inte går ner kor och dricker är stranden eroderad i Graften. Erosionen beror på vattnets rörelser i vattendraget, antingen p.g.a. häftiga flöden eller p.g.a. vågrörelser av vind eller båttrafik. Erosionen har lett till att trädens rötter blottats. Foto: Olof Jönsson

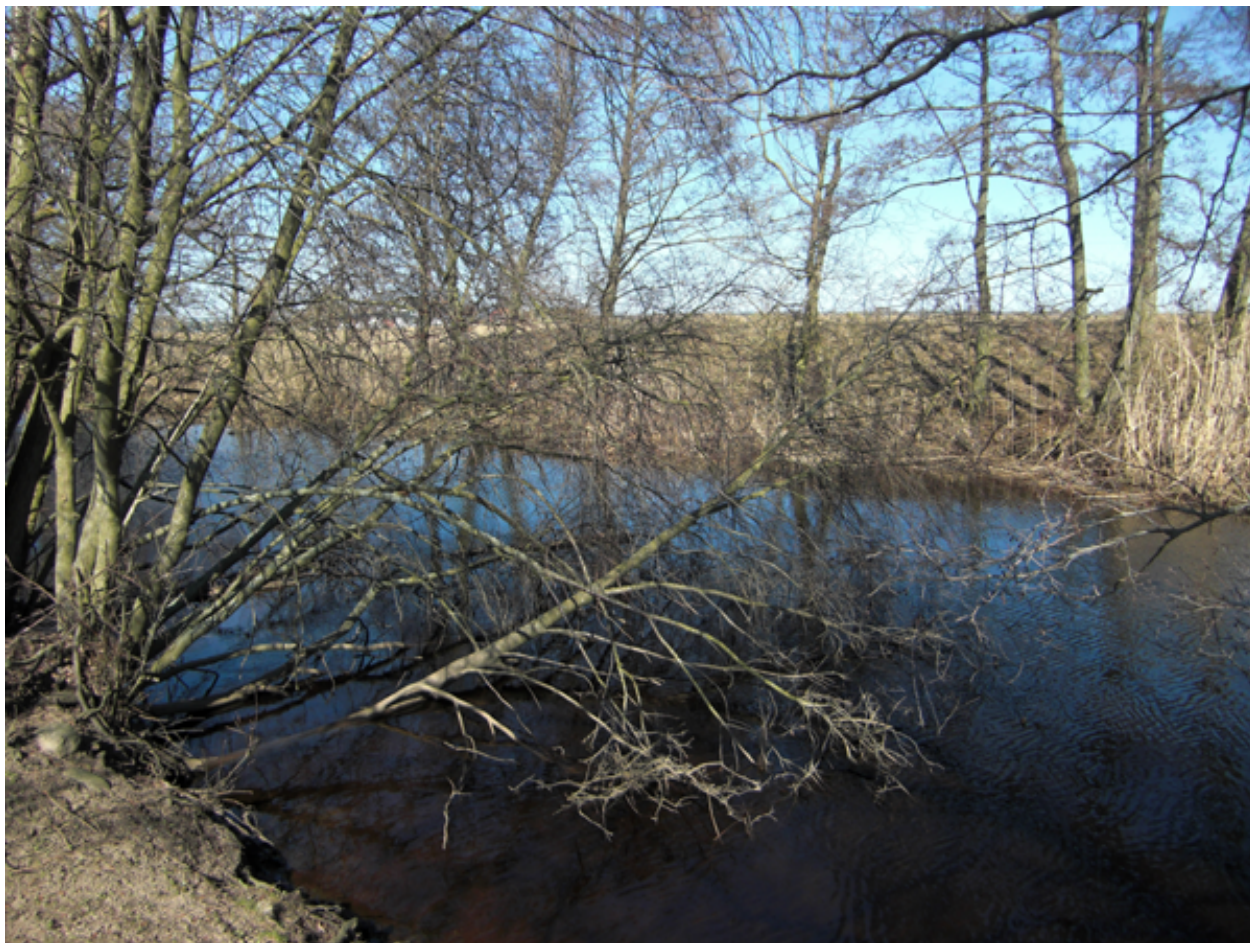
Figur 14. Alar som fallit ner i Graften till följd av erosion i rotsystemet 2010-04-15. Foto: Olof Jönsson.

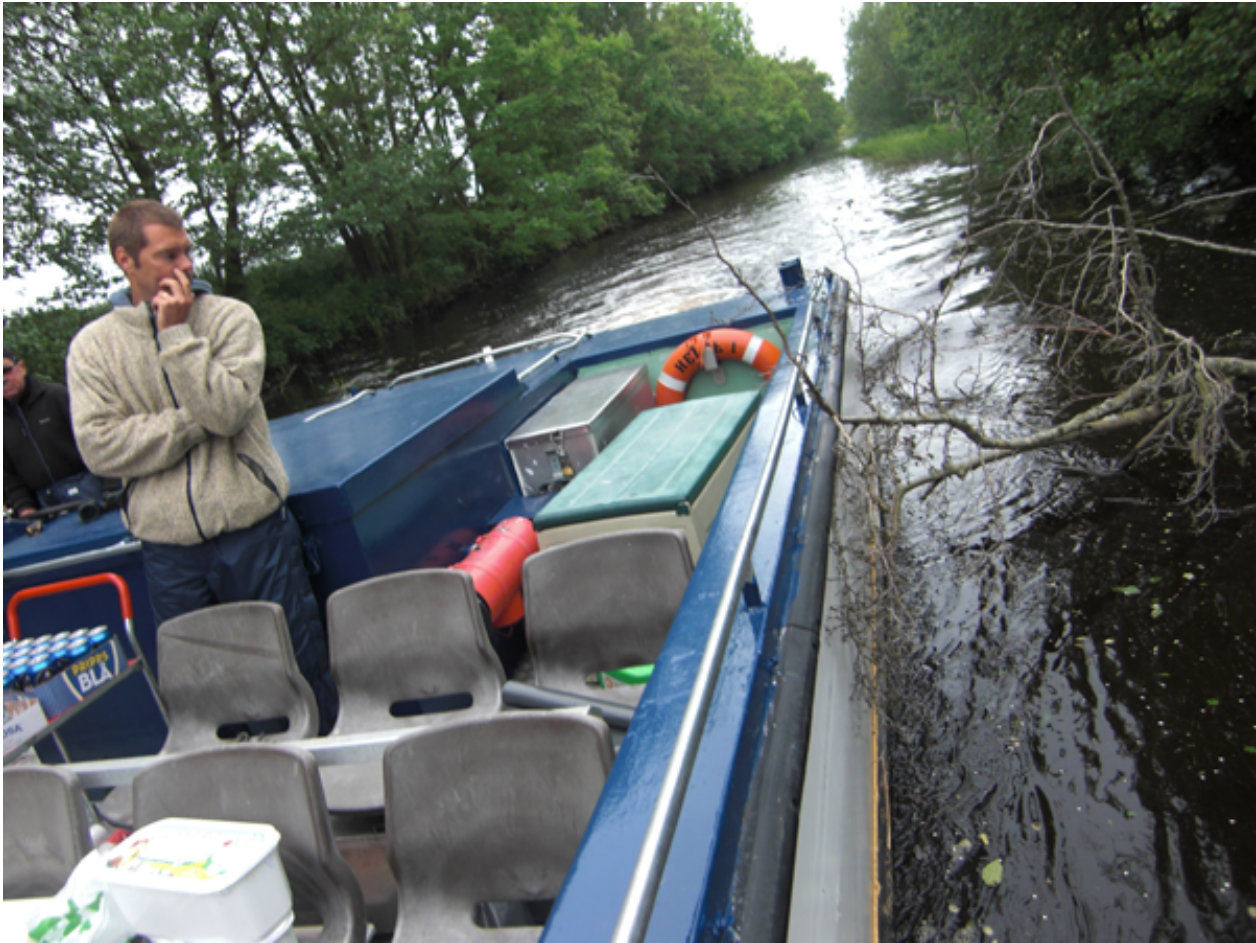
Figur 15. Nedre delen av Graften 2010-06-13. Blivande skepparen på Flodbåten tittar bekymrat på en fallen al som skaver mot skrovet. Foto: Olof Jönsson.

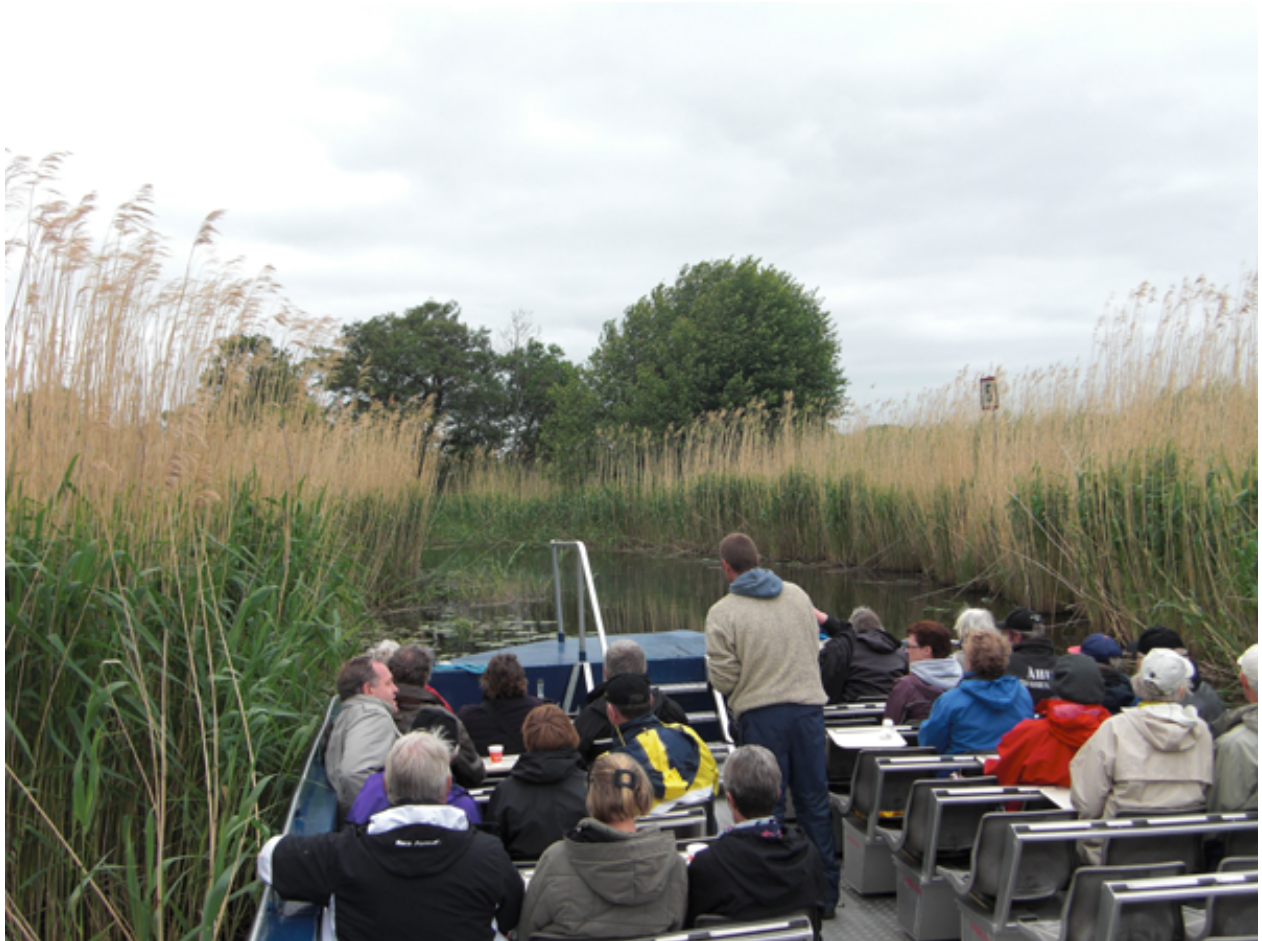
Figur 16. Flodbåten i de centrala delarna av Helge ås gamla åfåra väster om Linda Gård 2010-06-13. Båten har inte mycket spelrum att röra sig i där vattendraget svänger. Foto: Olof Jönsson.

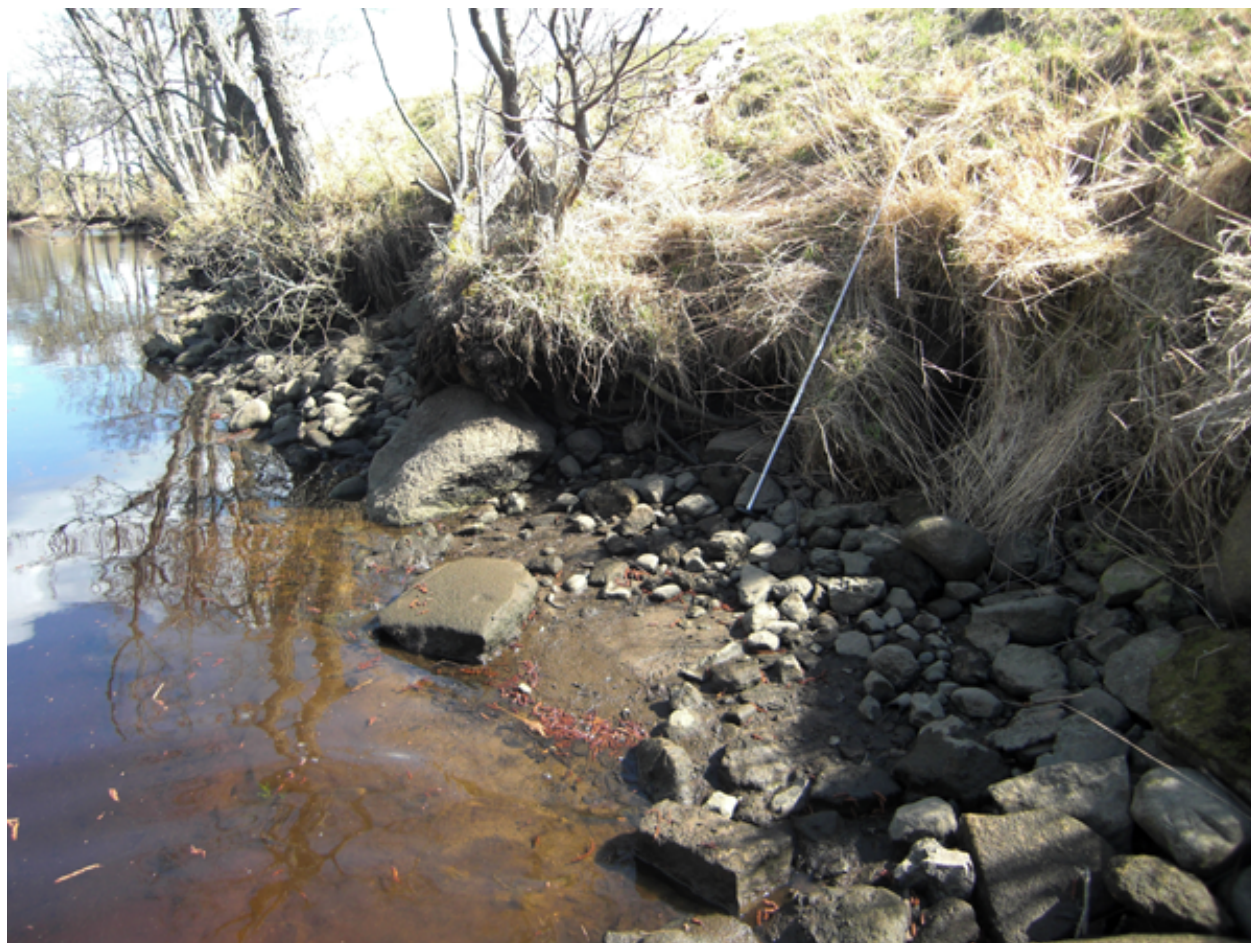
Denna kanal är mycket speciell. Den är grävd och omges av höga, branta kanter av sandig mark. Sträckan är svårt eroderad vilket har lett till att alar längs kanalen har börjat falla ner i och över vattendraget så att man inte längre kan ta sig fram där (Figur 18 - Figur 20). Erosionen beror troligtvis inte på vattenflödet i kanalen, utan på vågor orsakade av antingen vind eller båtar (Figur 19).

Figur 19. Erosion i Möllerännan 2010-04-16. Svallvågor från båtar i kanalen gör att sanden i de branta strandvallarna eroderar. Hastighetsgränsen i hela gamla åfåran är 5 knop. Begränsningen följs dock dåligt enligt boende i området. Foto: Olof Jönsson.

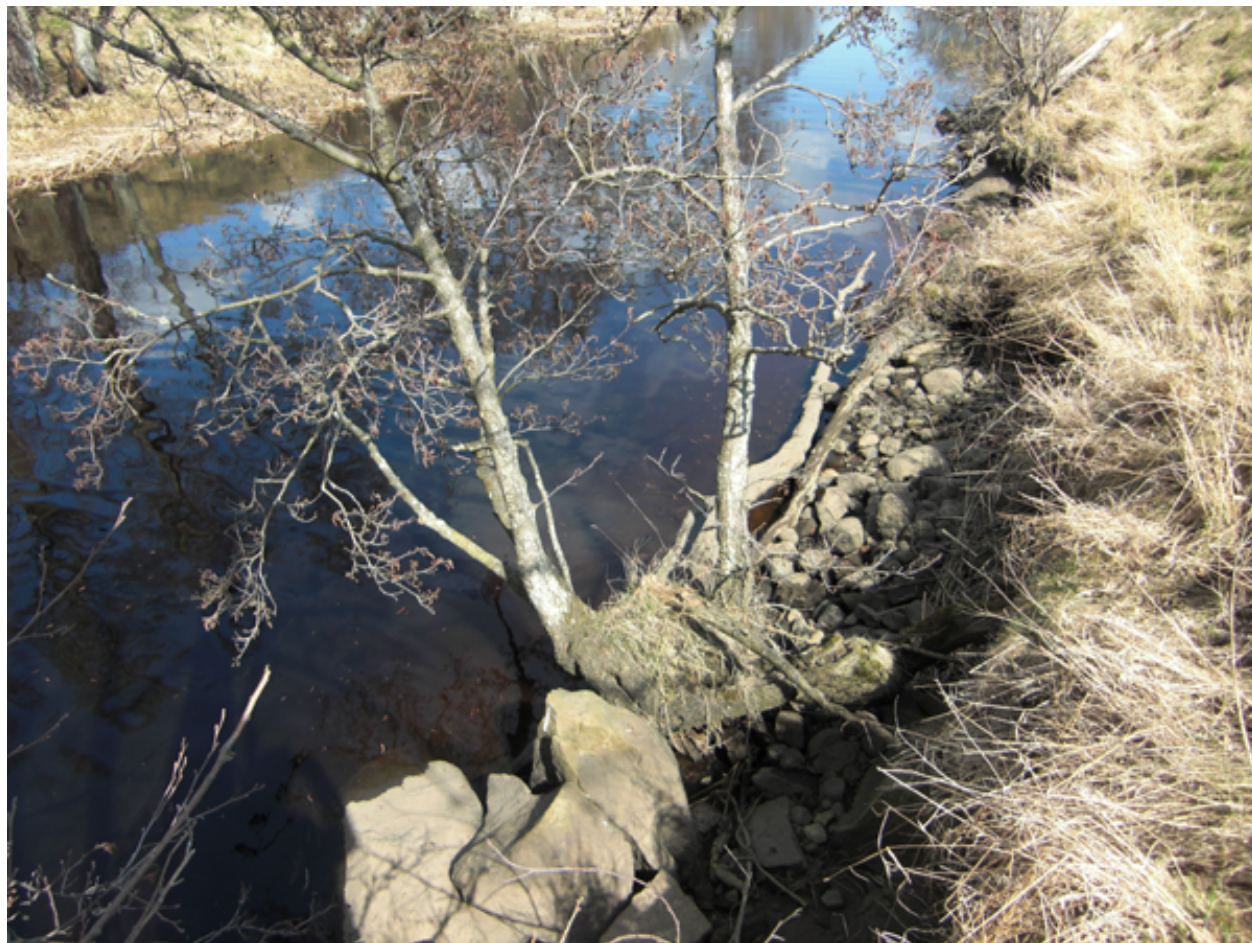
Figur 20. Alar på väg att falla ner i Möllerännan p.g.a. erosion 2010-04-16. Foto: Olof Jönsson.

Erosion från vågor har gjort att alar fallit ner i kanalen (Figur 20). Om erosionen inte upphör kommer stränderna att behöva stabiliseras för att inte nya träd och stenar ska falla ner i Möllerännan på det sätt som sker idag.

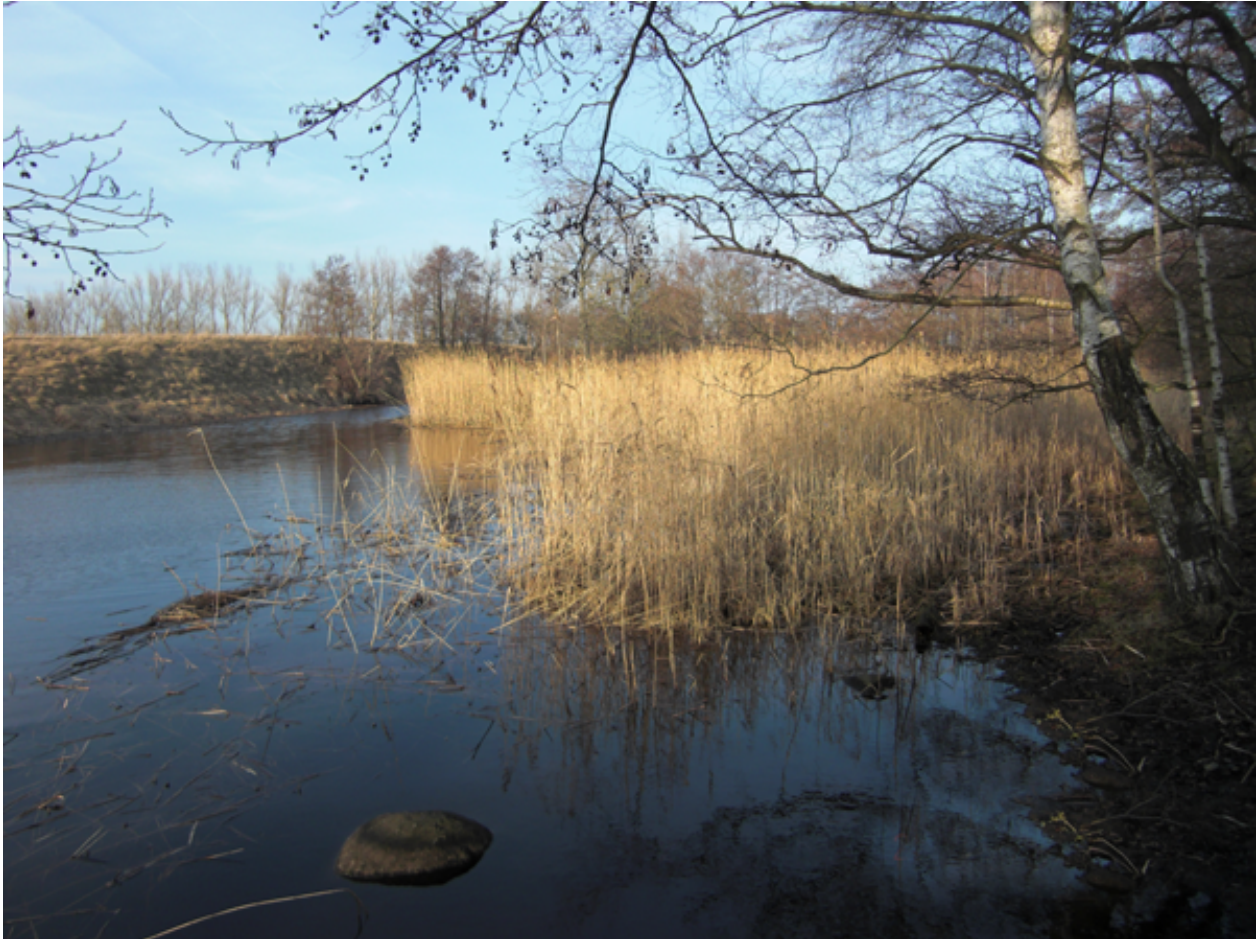
Figur 21. Inloppet till Gamle Ström är idag helt igenvuxet av vass. Längst bort till vänster skymtar Möllerännans inlopp och inne till höger bakom vassen börjar den forna Gamle Ström. Foto 2010-03-30: Olof Jönsson.

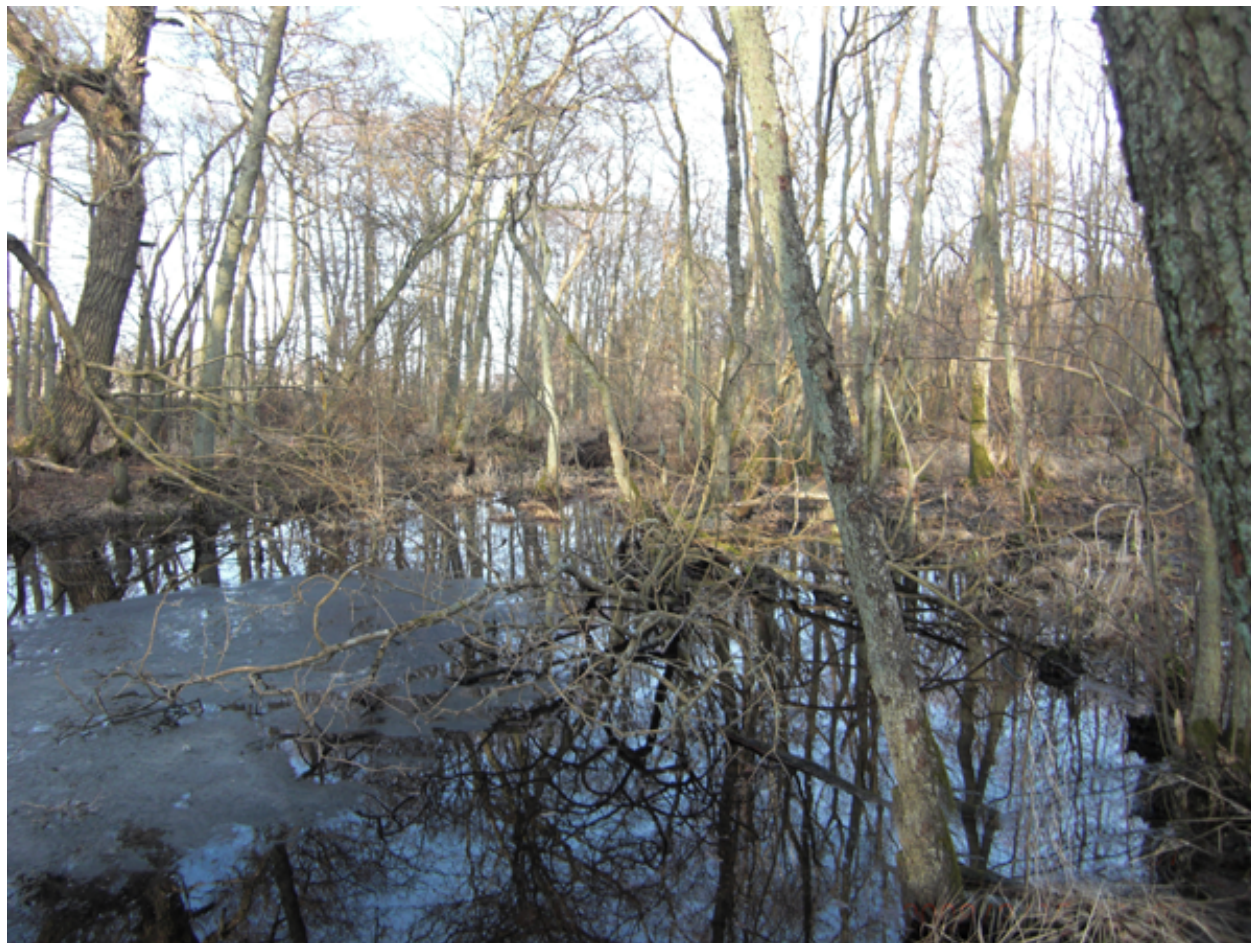
Vid vandringar längs Gamle Ström konstaterades att stora delar av den forna vattenfåran fortfarande är mycket fuktig och den var därför lätt att följa (Figur 21 – Figur 25). På flera platser finns fortfarande öppna vattenspeglar kvar och på några platser finns ytor igenvuxna av vass (Figur 23 – Figur 24). Bara de första 200 metrarna av Gamle Ström är helt igenvuxna med al (Figur 22).

Figur 22. Stora delar av Gamle Ström är idag helt igenvuxet med främst al. Den är dock fortfarande enkel att följa eftersom den forna åfåran fortfarande är mycket fuktig. Foto 2010-03-30: Olof Jönsson

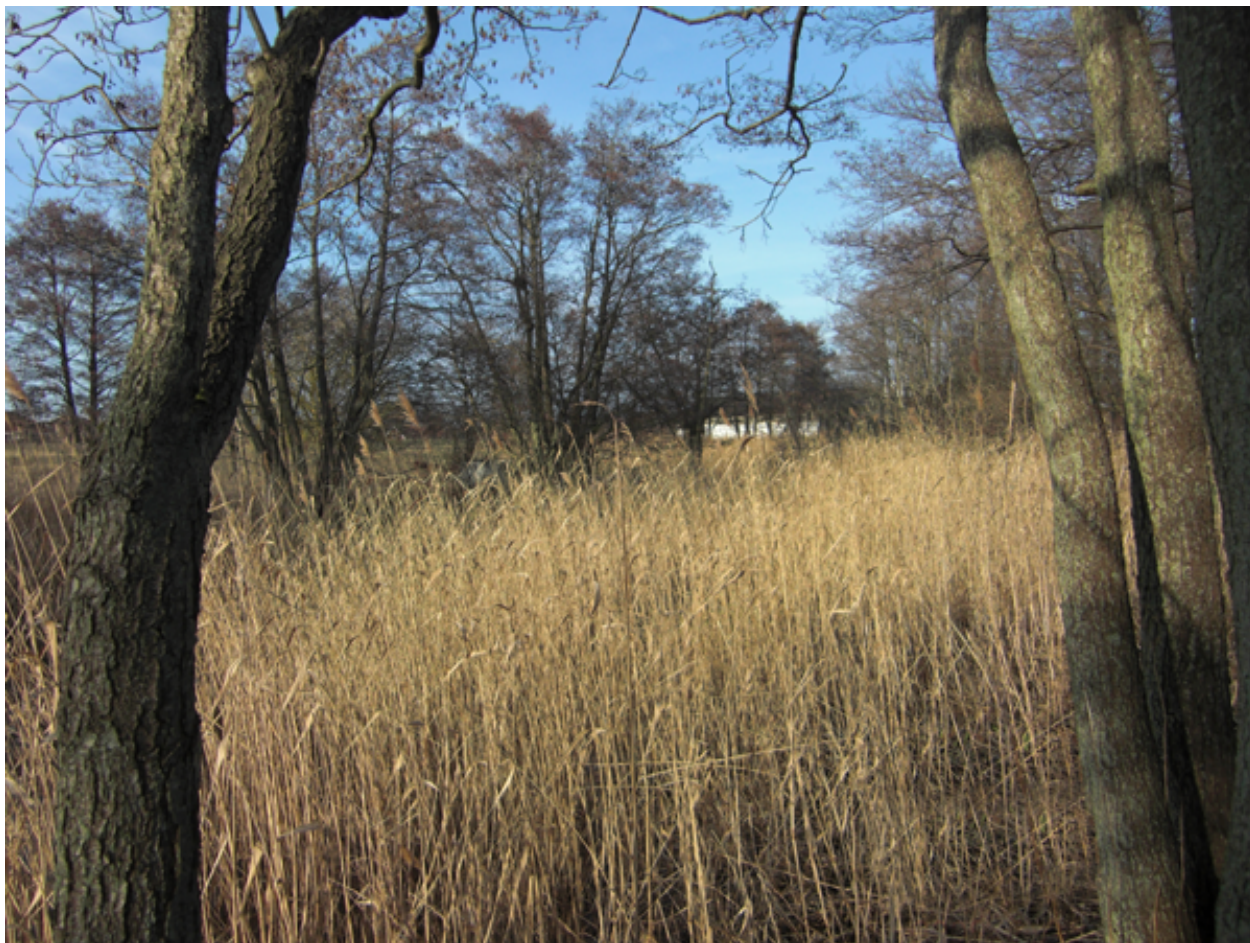
Figur 24. På flera ställen i Gamle Ström har vattendraget vuxit igen med vass. Foto 2010-03-30:
Olof Jönsson
