Förslag till åtgärder i Helge ås gamla åfåra

Examensarbete (30 hp) i ekologi vid limnologiska avdelningen, ekologiska institutionen, Lunds universitet, på uppdrag av Kristianstads kommun.

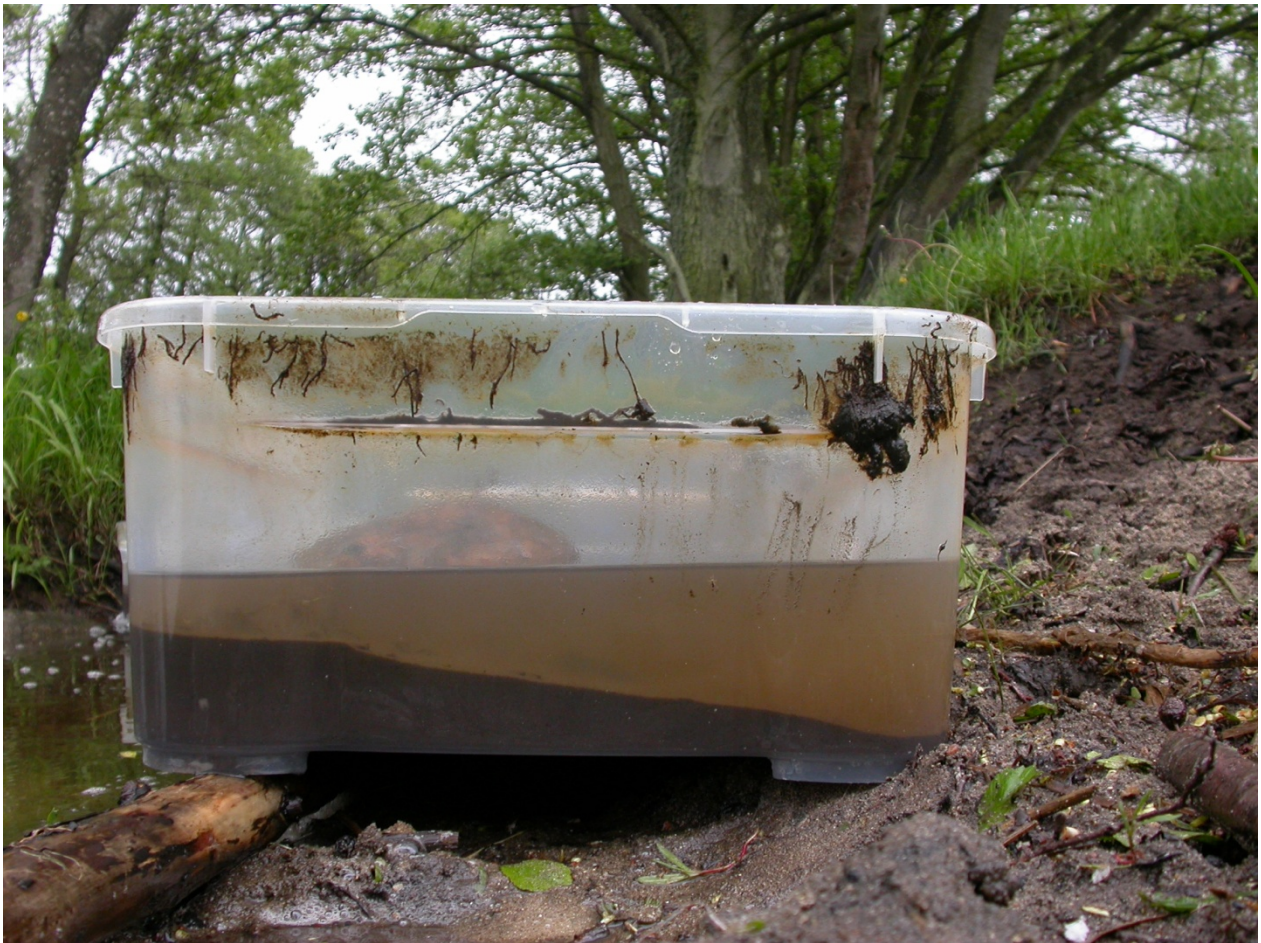
Samtliga fem plastbackar som ingick i experimentet innehöll finpartikulärt bottensediment vid experimentets slut (Figur 30). En av backarna hade ett hål i botten där mycket material rann ut och exkluderades därför ur experimentet.

Figur 30. Plastback som legat nedgrävd med sin övre kant i linje med botten i Graften i Helge ås gamla åfåra i syfte att samla upp bottenvandrande sediment. Att sedimentet är koncentrerat till vänstra sidan av backen beror på att vattnet dekanterats åt det hållet, i verkligheten konstaterades ingen koncentration till endera sidan av backen. Stenen som skymtar i borte delen av backen användes som tyngd för att backen inte skulle röra sig under den vecka försöket pågick. Graften 2010-06-01. Foto: Olof Jönsson.
