Förslag till åtgärder i Helge ås gamla åfåra

Examensarbete (30 hp) i ekologi vid limnologiska avdelningen, ekologiska institutionen, Lunds universitet, på uppdrag av Kristianstads kommun.

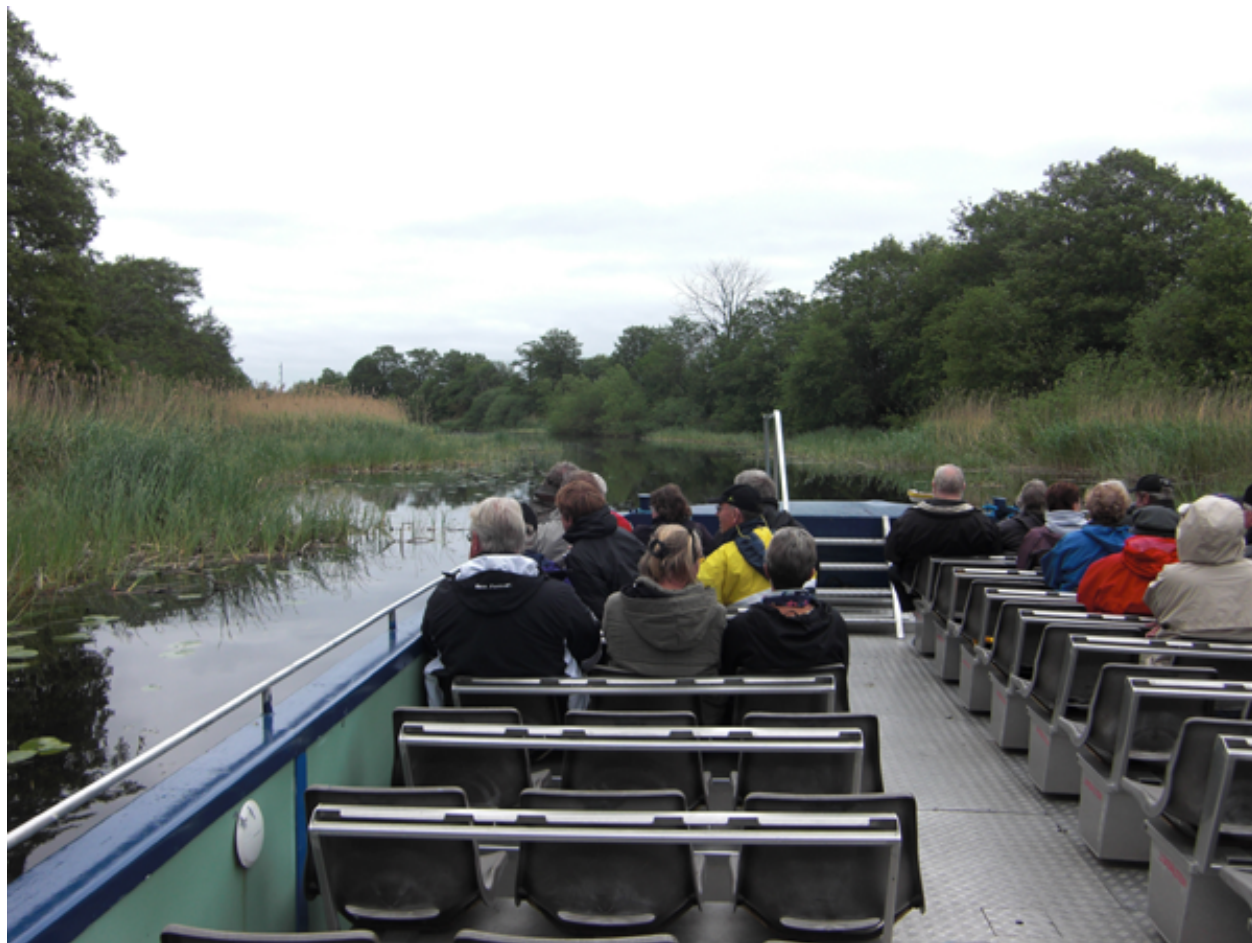
Figur 17. Bredare del av Helge ås gamla åfåra mellan Åhus och Yngsjö 2010-06-13.

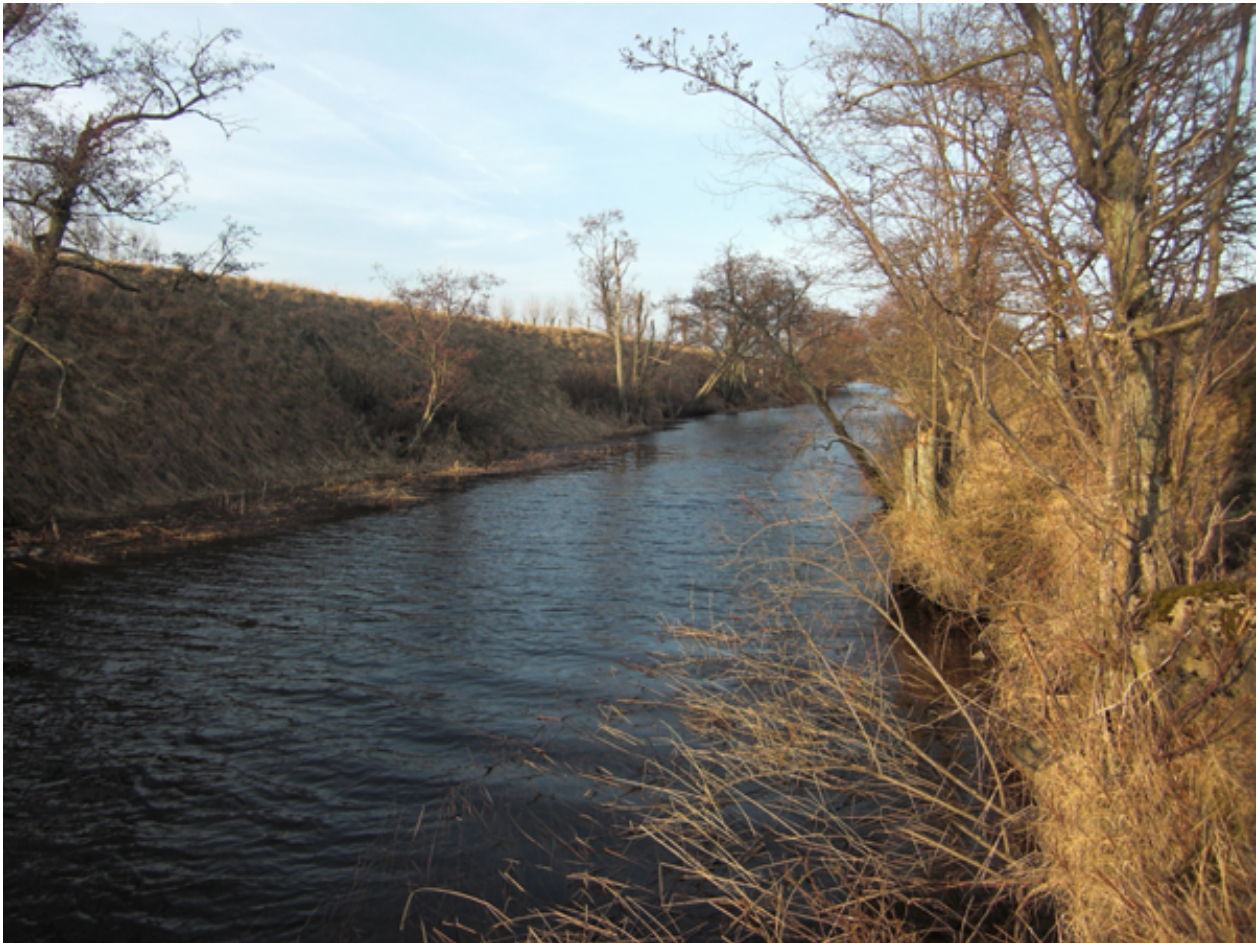
Denna kanal är mycket speciell. Den är grävd och omges av höga, branta kanter av sandig mark. Sträckan är svårt eroderad vilket har lett till att alar längs kanalen har börjat falla ner i och över vattendraget så att man inte längre kan ta sig fram där (Figur 18 - Figur 20). Erosionen beror troligtvis inte på vattenflödet i kanalen, utan på vågor orsakade av antingen vind eller båtar (Figur 19).

Figur 18. Möllerännan 2010-03-30. Den grävda kanalen omgärdas längs större delen av höga, branta slänter med en del alar växandes nere vid vattenbrynet. Foto: Olof Jönsson.

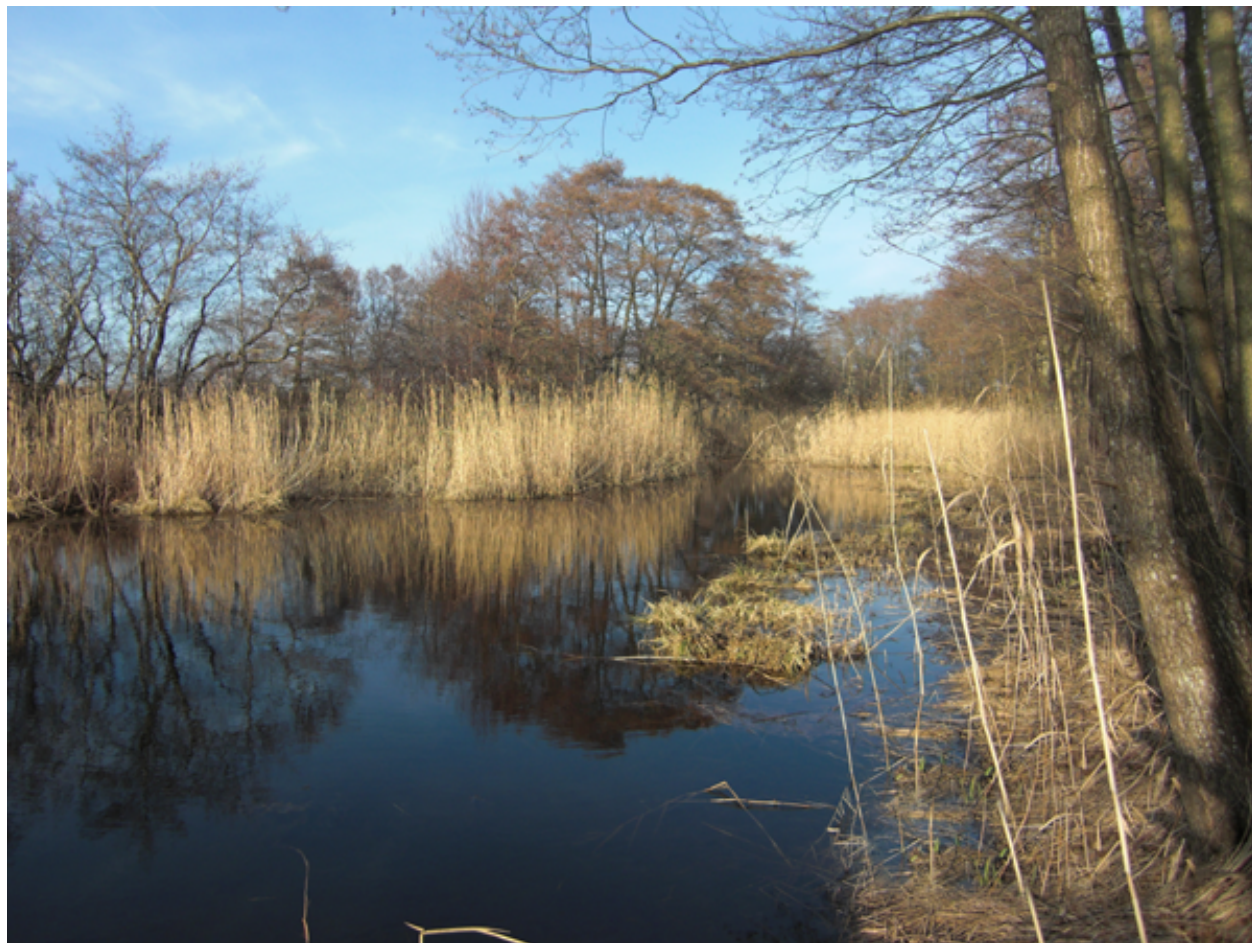
Vid vandringar längs Gamle Ström konstaterades att stora delar av den forna vattenfåran fortfarande är mycket fuktig och den var därför lätt att följa (Figur 21 – Figur 25). På flera platser finns fortfarande öppna vattenspeglar kvar och på några platser finns ytor igenvuxna av vass (Figur 23 – Figur 24). Bara de första 200 metrarna av Gamle Ström är helt igenvuxna med al (Figur 22).

Figur 23. Delar av Gamle Ström består fortfarande av öppna vattenspeglar. Foto 2010-03-30:
Olof Jönsson

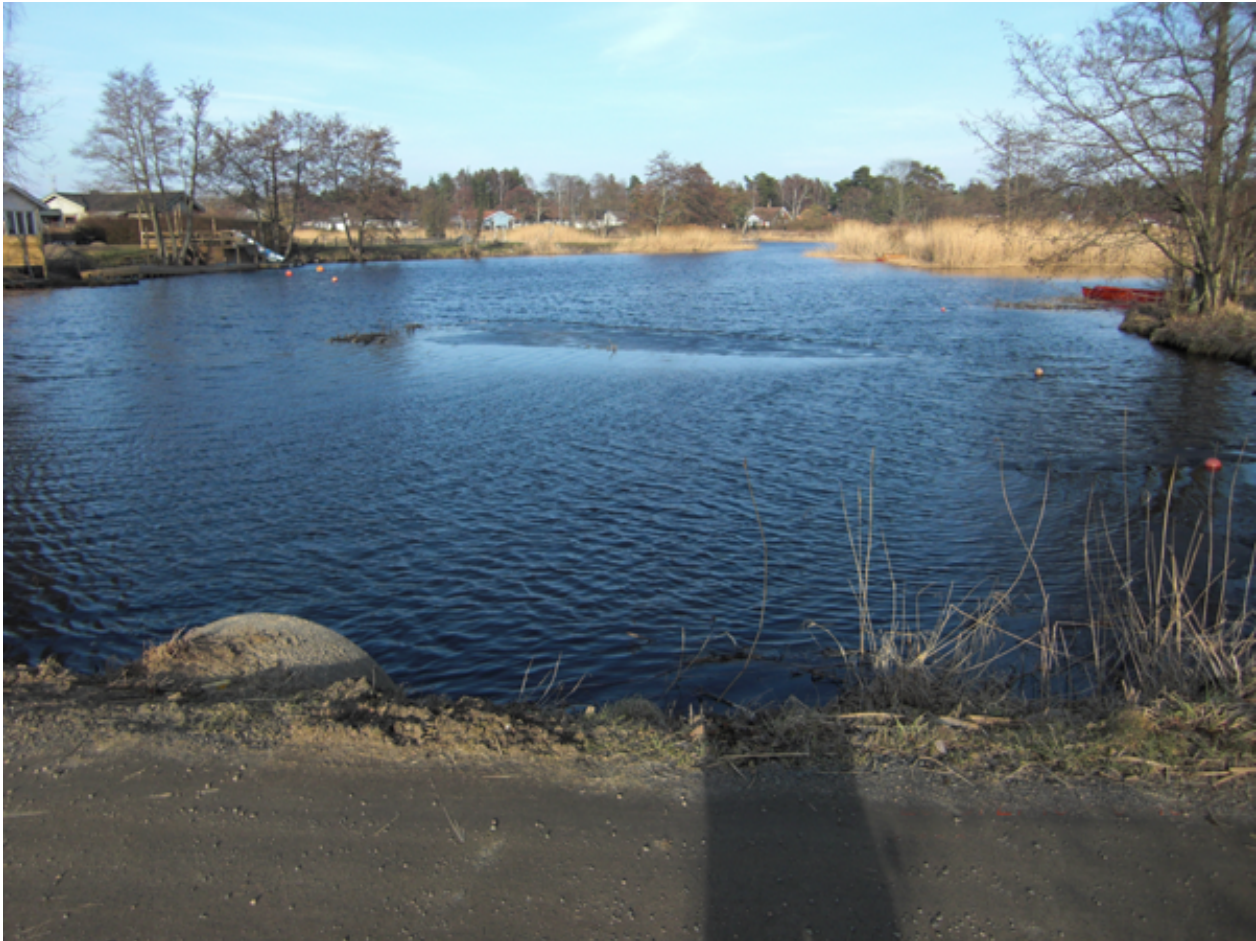
Figur 25. Det nedersta partiet av Gamle Ström är fortfarande öppet. Foto 2010-03-30: Olof Jönsson

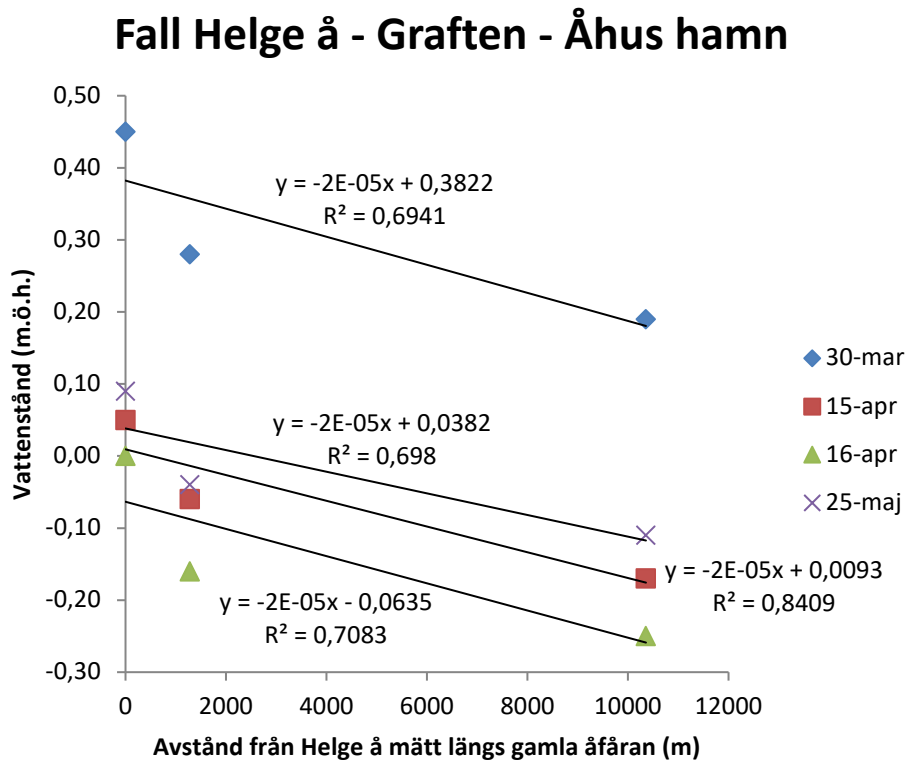
Värdena på vattenstånd som lästes av vid peglarna i Helge å, Härnestsgraftern och i Åhus hamn varierade med en knapp halvmeter mellan mättillfällena men samtliga mätningar resulterade i ett genomsnittligt fall på -2 dm/mil längs sträckan (Figur 26).

Figur 26. Linjär regression av vattenståndet vid tre mätpunkter längs gamla åfåran, mot avståndet från Helge å längs vattendraget. Lutningen vid regressionen blev $-2E-05$ vid samtliga fyra mättillfällen vilket innebär att den genomsnittliga lutningen längs hela vattendraget blev $0,02\text{ ‰}$, motsvarande -2 dm/mil .

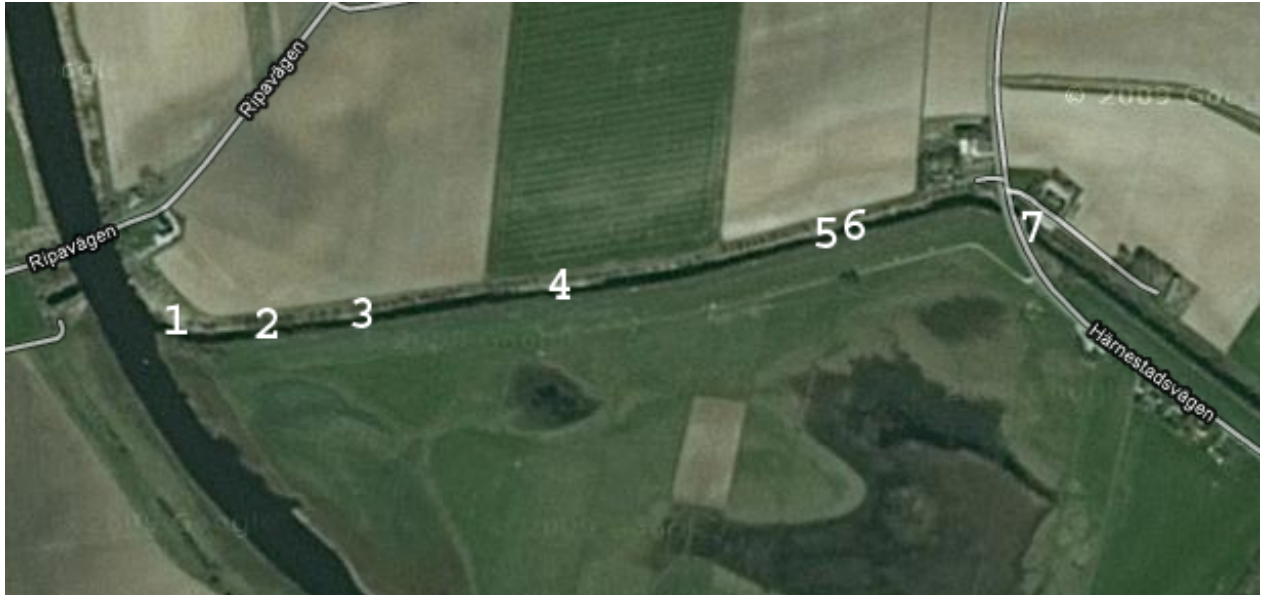
Med hjälp av den uppmätta lutningen på vattendraget (Figur 26) gjordes ytterligare mätningar och beräknades det potentiella flödet på sju olika platser i Härnestsgraftern fram med hjälp av Mannings formel (Figur 27, Tabell 3).

Figur 27. Karta över Graften med de sju mätpunkterna utsatta. Platserna valdes ut utifrån de observationer som gjorts vid inventeringen till fots för att kunna jämföra sträckor med olika stort motstånd i vattendraget. Punkt 2 var den del av Graften som misstänktes ha minst motstånd för vattnet och punkterna 1 samt 3-7 valdes för att de hade vass och andra hinder som misstänktes generera större motstånd. Bakgrundskarta: © Google Earth

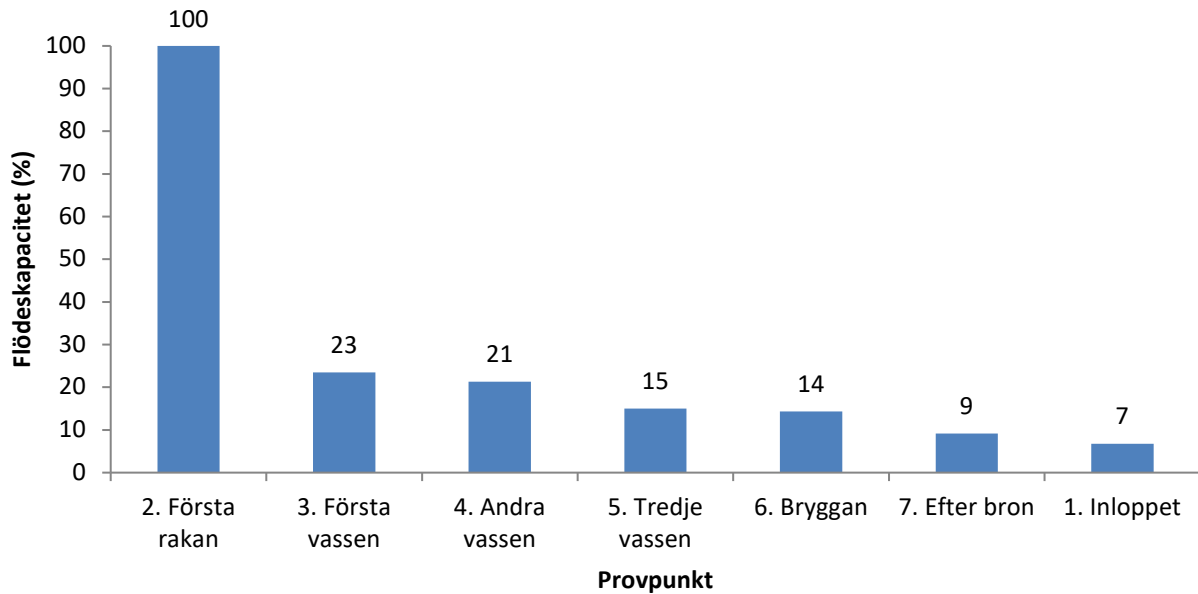
En inbördes jämförelse mellan resultaten gjordes också för att tydligare synliggöra vilka flaskhalsarna är för flödet i Härneshadsgraftern (Figur 28). Punkterna 1 och 3-7 som hade vass eller andra hinder hade mångdubbelt sämre flödeskapacitet än punkt 2 där hinder saknades.

Figur 28. Inbördes jämförelse av flödeskapaciteten i Härnestsgräften sorterat i fallande ordning. Som referens på maximalt flöde användes den provpunkt där högst potentiellt flöde beräknats fram, punkt 2. Vid denna punkt växte endast al längs stränderna samt var vattendraget helt rakt. Störst flaskhals utgör punkt 1, inloppet, med en flödeskapacitet som motsvarar endast 7 % av den i punkt 2.

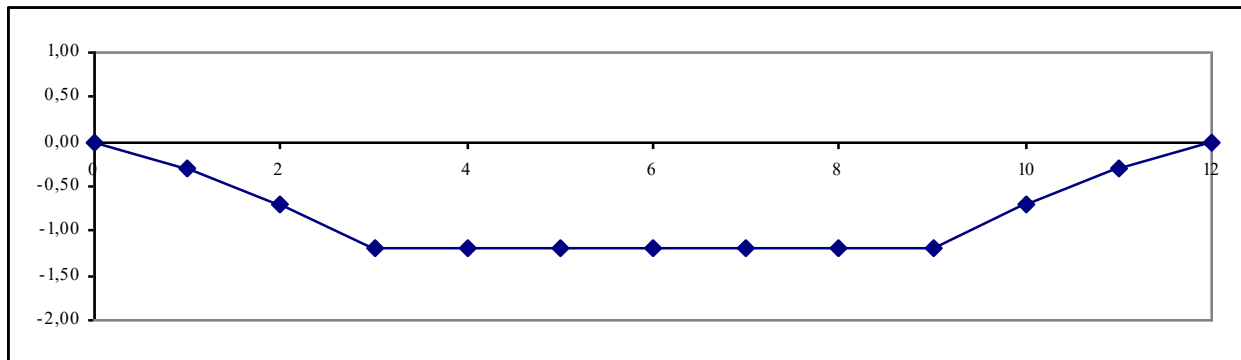
Figur 29. Föreslagen ny bottenprofil föreslås få ett djup på 1,2 meter och en bredd på 6 meter i botten respektive 12 meter i ytan. 0 på y-axeln motsvarar +0,2 m.ö.h. i Helge å vid Härnestad eftersom gamla åfåran faller 2 dm mellan Helge å och havet (Figur 26).

Räknar man bort den dryga dm som vattendraget faller från Graften till hamnen blir lägsta återkommande vattenstånd i Graften ca -0,5 m.ö.h. Djupet på den föreslagna utformningen av bottenprofilen föreslås därför bli 1,2 meter och bredden 6 meter på botten och 12 meter i ytan vid medelvattenstånd (Figur 29).

Med den föreslagna utformningen skulle det potentiella flödet i åfåran öka till 2,8 m³/s enligt Mannings formel. Huruvida denna profil har något laga stöd utifrån någon vattendom har inte gått att fastställa men eftersom kanalen i början av 1600-talet anlades för sjöfart kan man anta att den ursprungligen var djupare än det nu föreslagna djupet 1,2 meter.

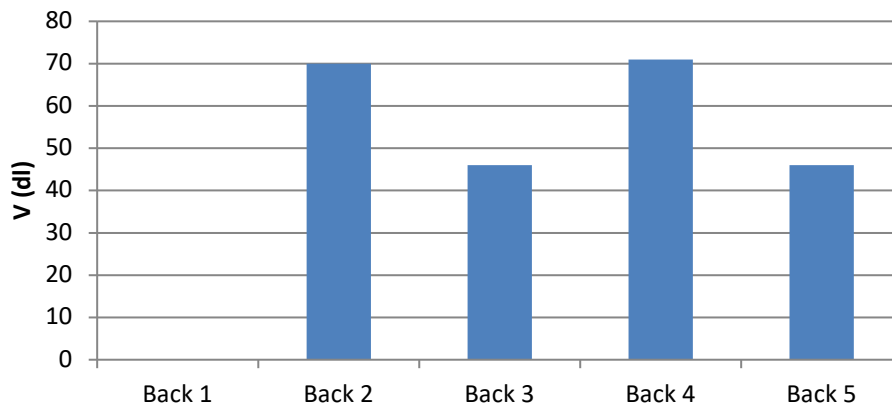
Mängden sediment varierade mellan backarna (Figur 31) men samtliga backar innehöll en betydande och mätbar mängd sediment.

Figur 31. Mängd sediment som uppmättes i backarna efter att de stått på Härnestsgraftens botten i en vecka. $\bar{x} = 58$ dl, $\sigma = 14$. Back 1 exkluderas eftersom det hade gått hål i botten på den under försökets gång.

I genomsnitt var mängden sediment som fångades per tvärsnittsmeter av Graften 1,5 l/dygn under försöket. Vid undersökningarna som gjordes i Graften noterades att mer sedimentet ligger centralt i vattendraget än ute vid kanterna. Grovt antaget att lika mycket sediment rör sig året runt längs en 6 meter bred tvärsektion av Graften blir det totala inflödet av sediment i Graften 3 m³/år.

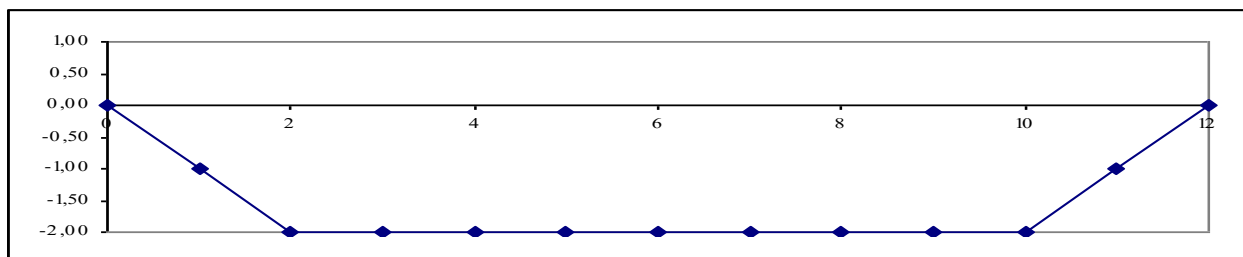
Figur 32. Föreslagen profil på sedimentfällor. 0 på y-axeln motsvarar +0,2 m.ö.h. i Helge å vid Härnestad eftersom gamla åfåran faller 2 dm mellan Helge å och havet (Figur 26).

Eftersom botten i Härnestsgraftern är mycket dyg (Figur 7) och rörelser av finpartikulärt botten sediment förekommer (Figur 30 och Figur 31) utformades förslag till sedimentfällor för att fånga upp sedimentet innan det sprids i vattendraget och orsakar uppgrundning. Dimensionerna på sedimentfällorna beräknades med hjälp av Hjulströms diagram (Figur 3) utifrån den föreslagna bottenprofilen (Figur 29) och resultatet från försöket med sedimenttransporten (Figur 31). Fällorna föreslås få ett djup på 2 meter vid normalvattenstånd för att uppnå en sänkning av strömningshastigheten med ca 50 % jämfört med övriga delen av Härnestsgraftern.

Antaget att sedimenttransporten in i Graften är 3 m³ per år och räknat utifrån att fällorna ska tömmas en gång om året krävs en total volym på 3 m³, d.v.s. 1,5 m³ per fälla om två likadana anläggs. Räknar man däremot på att den uppskattade mängden sediment i hela Graften (3300 m³) tillkommit sedan senaste rensningen gjordes 1981 blir den årliga tillförseln av sediment drygt 110 m³/år. Dessa värden skiljer sig mycket åt och ett medelvärde av dem ger ca 60 m³ per år. Ska fällorna tömmas en gång per år måste de ha utrymme för 30 m³ sediment var vilket i så fall innebär att de måste vara 3 meter långa om de är lika stora.

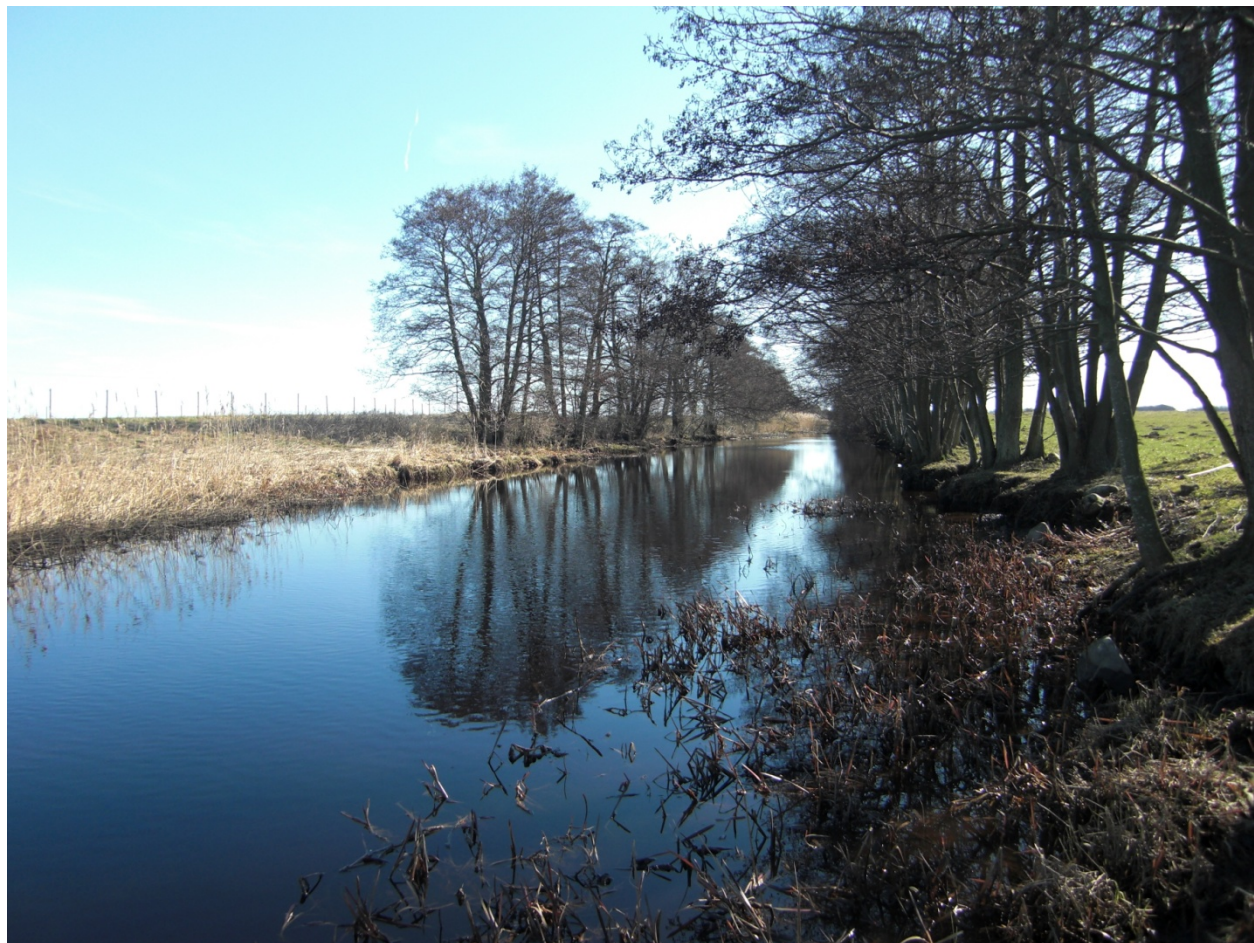
Figur 33. Strax nedströms inloppet i Graften. På norra sidan, till vänster i bild, är en lämplig plats för maskiner att komma ner till vattendraget och rensa. Härnestsgraftern 2010-04-15. Foto: Olof Jönsson

Sedimentfällorna bedömdes kunna göra störst nytta i Härnestadsgraftens början där majoriteten av sedimentet troligtvis antror gamla åfåran. Två platser sågs som lämpliga: Den första strax efter inloppet där vattendraget blir rakt eftersom man här fångar upp sedimentet direkt efter att det antrat gamla åfåran (Figur 33). Den andra platsen ligger ett par hundra meter nedströms den första, där luftburna ledningar korsar Härnestadsgraften (Figur 34). På denna plats måste man p.g.a. ledningarna hålla nere vegetationen vilket skapar en solig plats där fotosyntes gynnas. De gynnsamma förhållandena gör att vattenväxter lättare kan etablera sig varför det vore en fördel om man kan rensa här ofta.

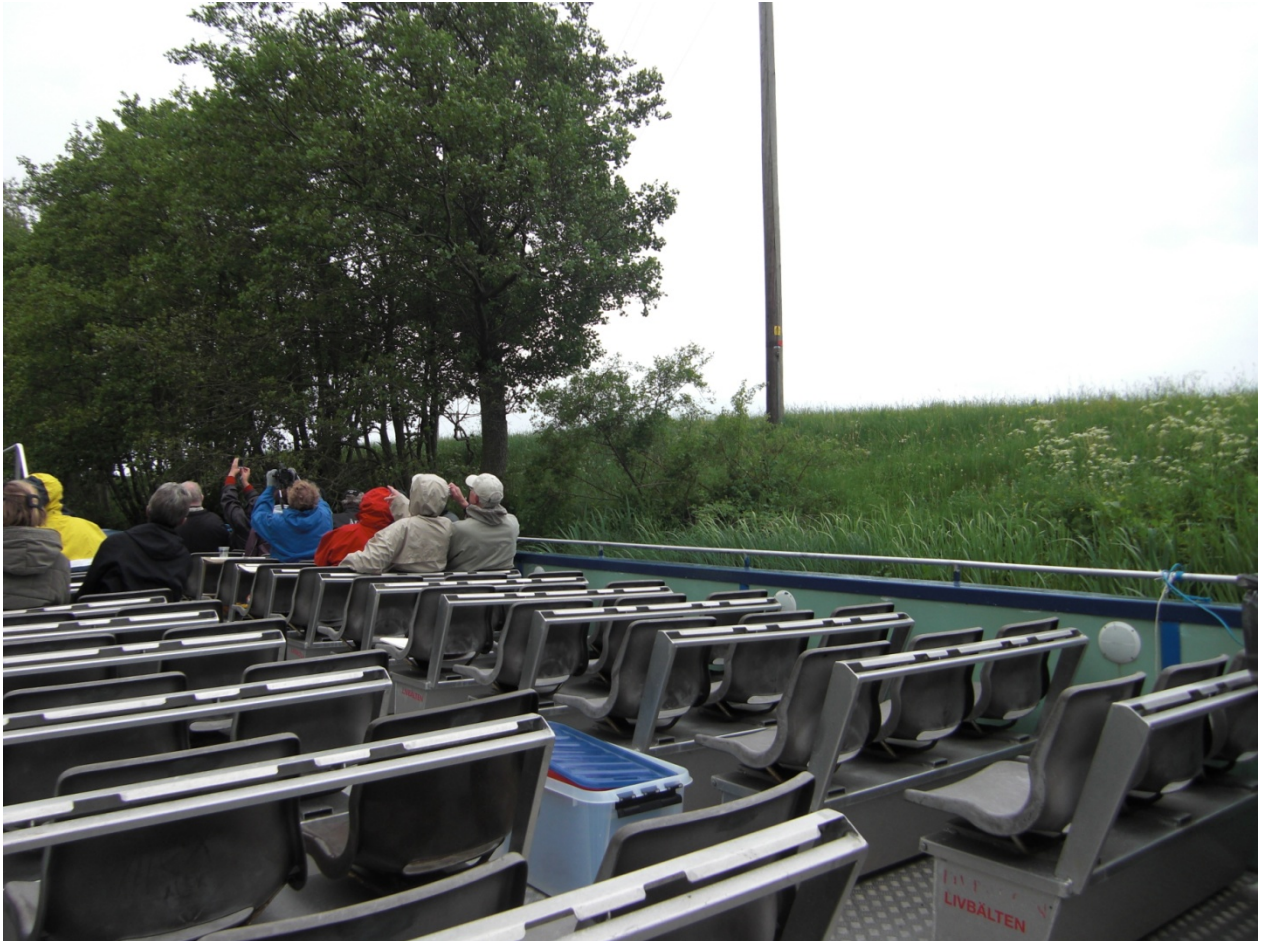
Figur 34. Nedre delen av Graften där elledningen korsar är en av få platser längs Graften där träd saknas längs sydsidan av vattendraget och där fotosyntes därför gynnas p.g.a. solinstrålningen. Graften 2010-06-13. Foto: Olof Jönsson
